COMMISSION D'ENQUÊTE

sur l'accident survenu le 26 juin 1988

à Mulhouse-Habsheim (68)

à l'Airbus A 320, immatriculé F-GFKC

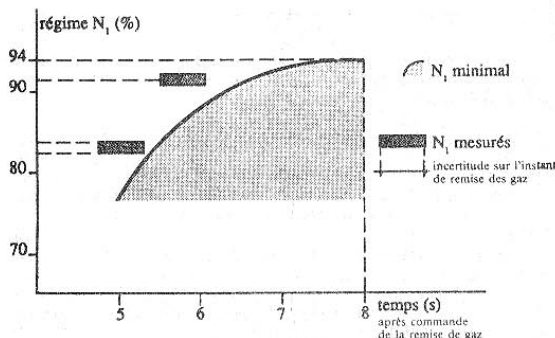
Dans le cas de ce vol, l'impact avec les arbres est intervenu avant que 8 secondes ne se soient écoulées après commande de la remise de gaz (cf. ci-après). La commission a donc recherché les valeurs de régime N1 minimal observées lors de remises de gaz permettant de satisfaire l'exigence réglementaire entre 5 et 8 secondes après le début de la manœuvre de remise de gaz dans les conditions du vol. Ces valeurs sont portées sur la courbe figurant en fin de paragraphe.

Les régimes mesurés par moyen externe sont 91 p. 100, 0,6 s après avoir atteint 83 p. 100.

Dans ces conditions, la courbe ci-dessous compare ces régimes enregistrés aux régimes minimaux pour satisfaire l'exigence de certification. Elle permet de conclure que l'accélération des moteurs était conforme à cette exigence.

Il a ainsi été vérifié que le défaut d'accélération des moteurs parfois constaté dans certains cas de vol à basse altitude sur A 320 ne s'était pas manifesté lors du vol du 26 juin. Les conditions nécessaires d'occurrence n'étaient d'ailleurs pas réunies (vitesse très inférieure à 250 kt).

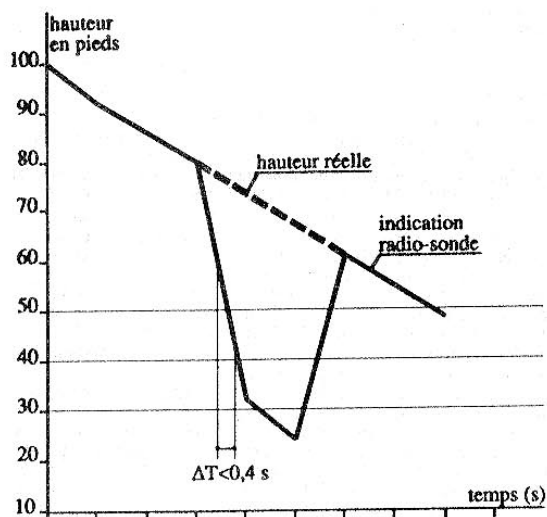
Dans le cas du vol du 26 juin, alors que la hauteur réelle de l'avion a décliné de façon continue de 100 à 50 pieds entre 12 h 45 mn 15 s et 12 h 45 mn 23 s, l'information radiosonde a présenté une discontinuité entre 12 h 45 mn 18 s et 12 h 45 mn 19 s. L'évolution des indications a été conforme à la courbe ci-dessous :

Cette discontinuité provient du survol d'un bosquet peu avant la piste. Dès lors l'annonce 50 pieds, déclenchée au passage de la hauteur de 52 pieds, a été inhibée car le déclenchement de l'annonce 40 pieds au passage de 42 pieds est intervenu moins de 0,4 seconde après le déclenchement de l'annonce 50 pieds.

L'annonce 40 pieds a donc été faite sans que l'annonce 50 pieds ait eu lieu et avant que l'annonce 30 pieds ne soit déclenchée. Cette dernière a été inhibée car au moment où elle aurait dû être prononcée, l'altitude radiosonde augmentait.
