Bureau Enquêtes-Accidents

*relatif à l'accident survenu le
13 septembre 1993
sur l'aéroport de Tahiti Faaa
au Boeing 747-428 B immatriculé F-GITA
exploité par Air France*

F-TA930913

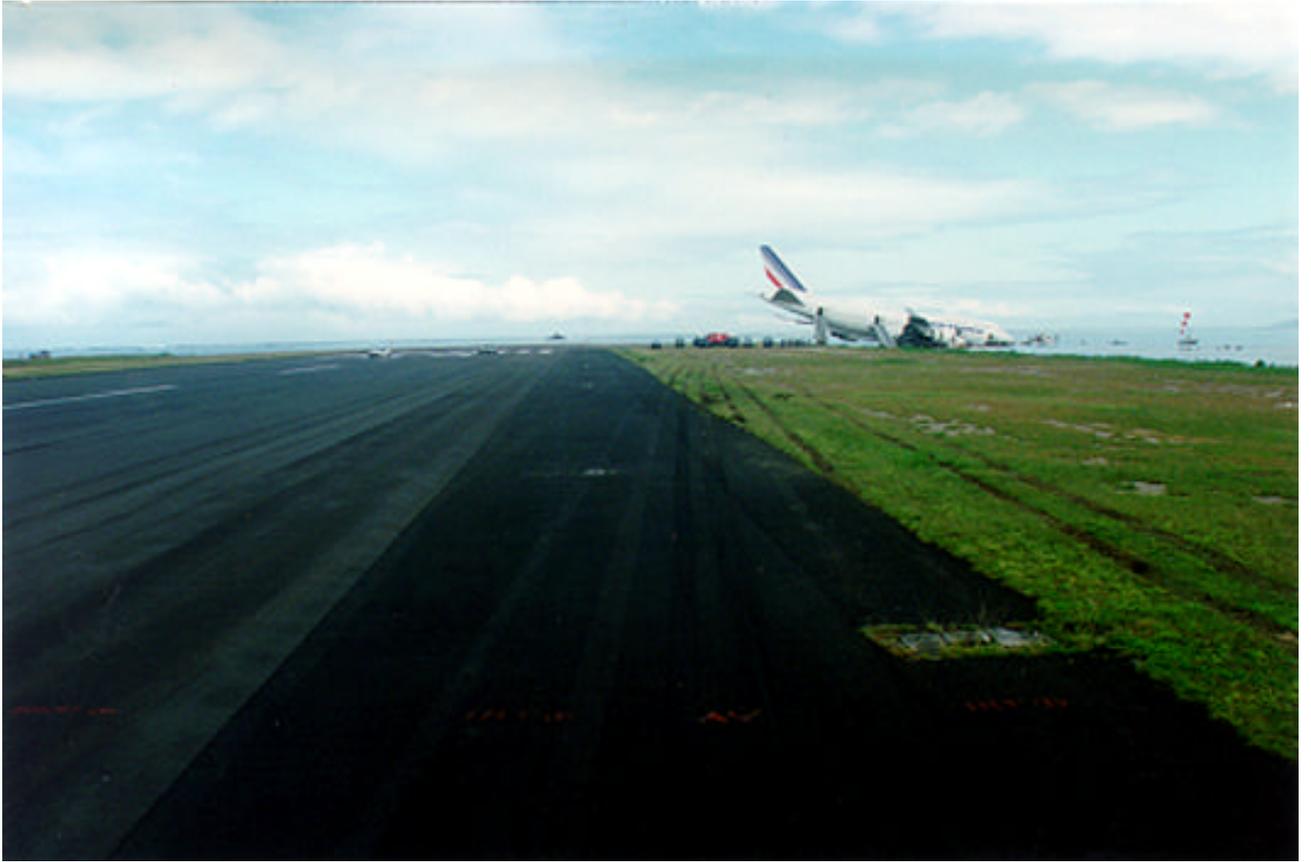
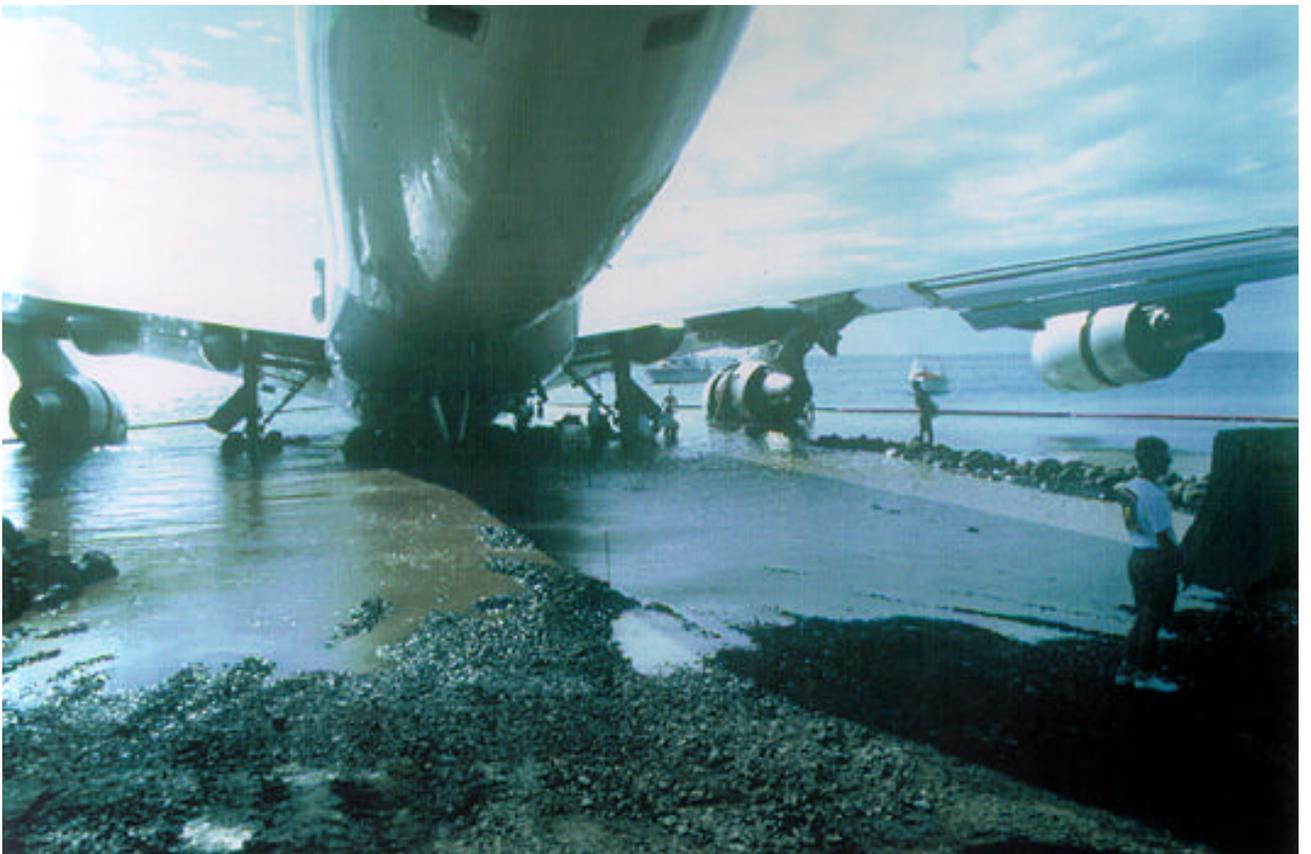
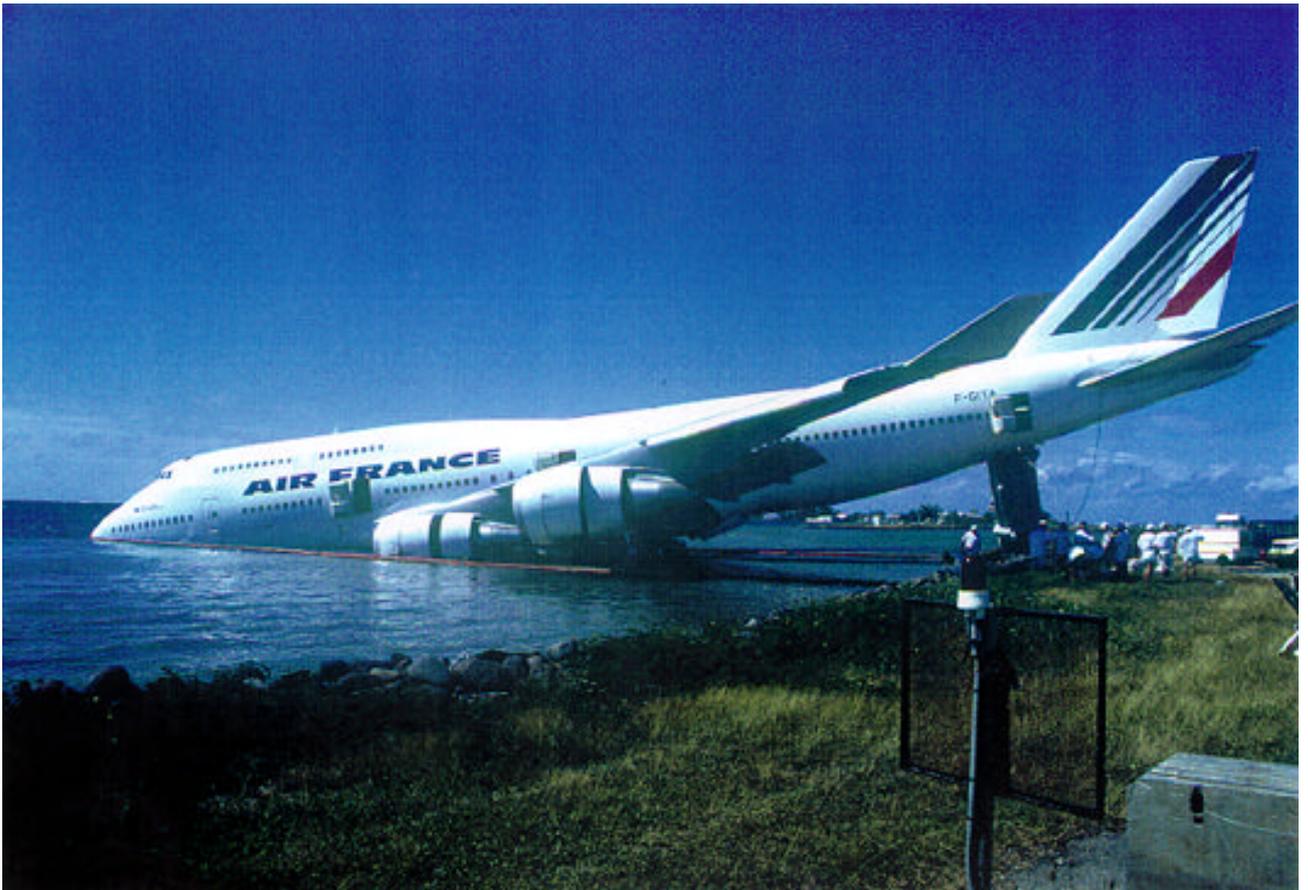
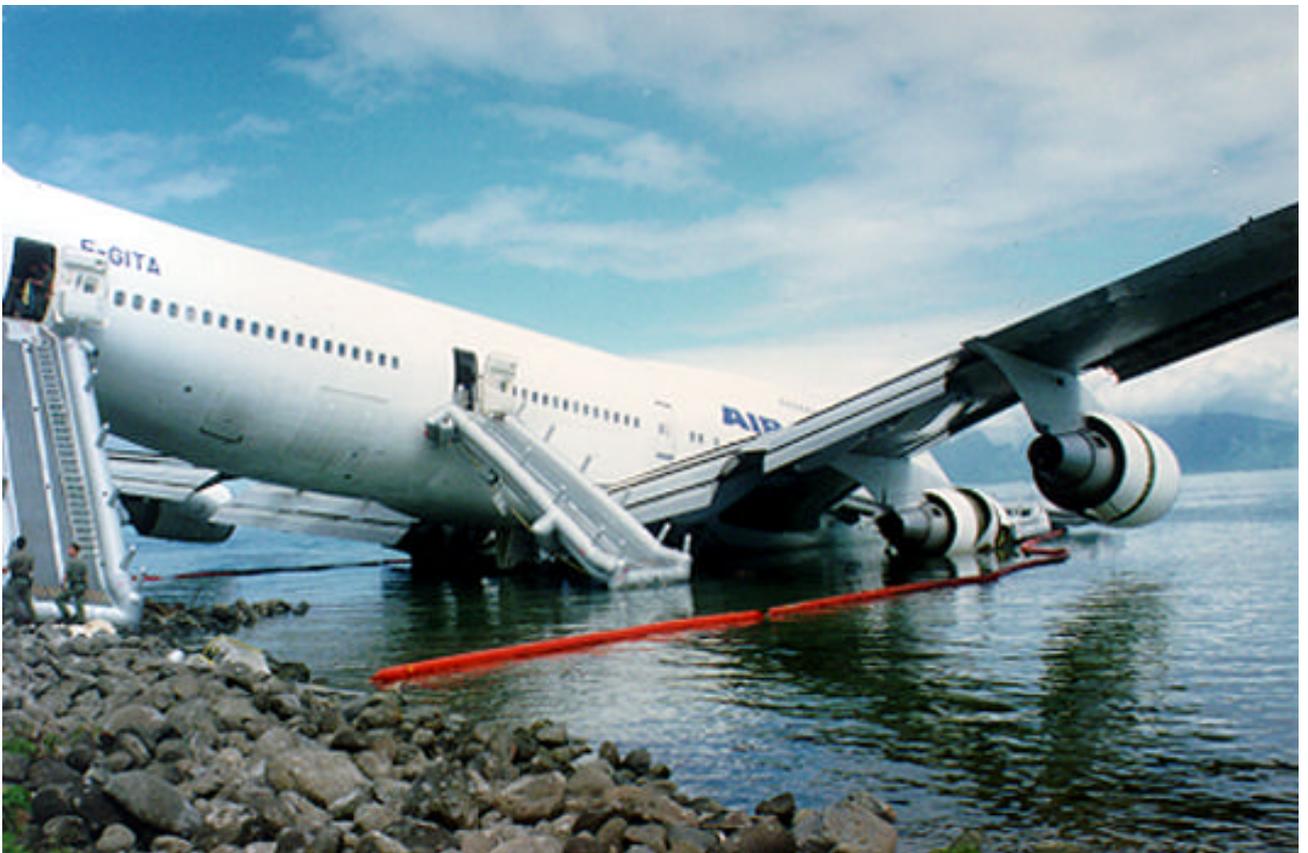
Photographies

Les moteurs 2 et 3 sont partiellement immergés. Ils ont subi d'importants dégâts internes (ingestion de cailloux) et externes (déformation et arrachement partiel des capots de soufflante). Une déformation de l'aile est visible au point d'attache du moteur 3 (rupture constatée de deux axes de fixation). Le moteur 4 a subi un choc assez important sous le capot de la soufflante, ce qui a provoqué la déformation dans le sens de la rotation de plusieurs aubes. Le moteur 1 ne présente aucun dégât visible ; la soufflante tourne librement.

Le repli vers l'arrière du train avant a déformé la soute électronique vers le haut et provoqué la rupture du plancher de la zone première classe au niveau du polymeuble. Il y a de l'eau dans la partie avant de la cabine première classe.
