COMMISSION D'ENQUETE SUR LES
ACCIDENTS ET INCIDENTS
D'AVIATION CIVILE

RAPPORT D'ETAPE

Accident
survenu le 24 juillet 2014
dans la région de Gossi au Mali
à l'avion McDonnell Douglas DC-9-83 (MD-83)
immatriculé EC-LTV
exploité par Swiftair S.A.

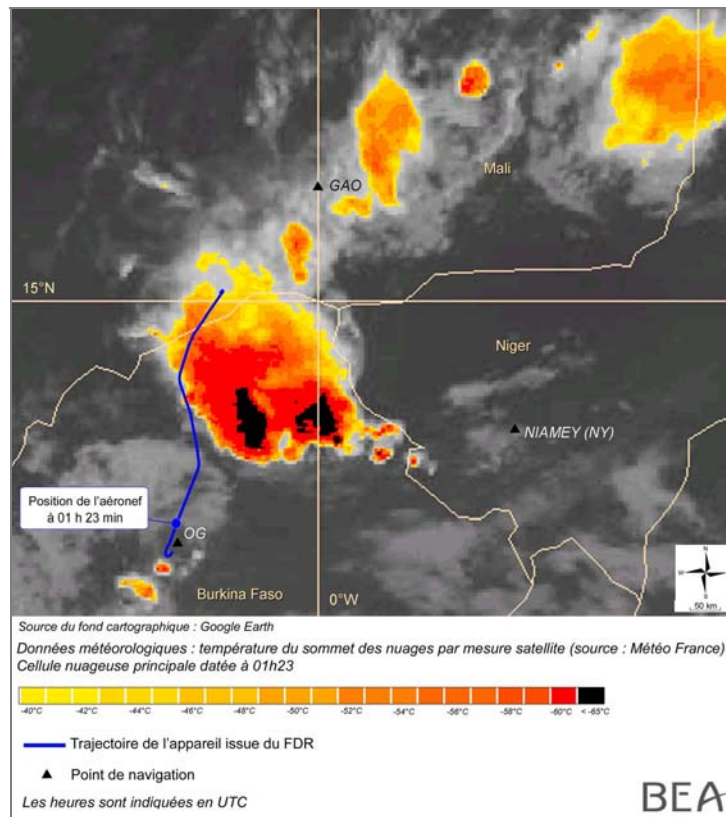
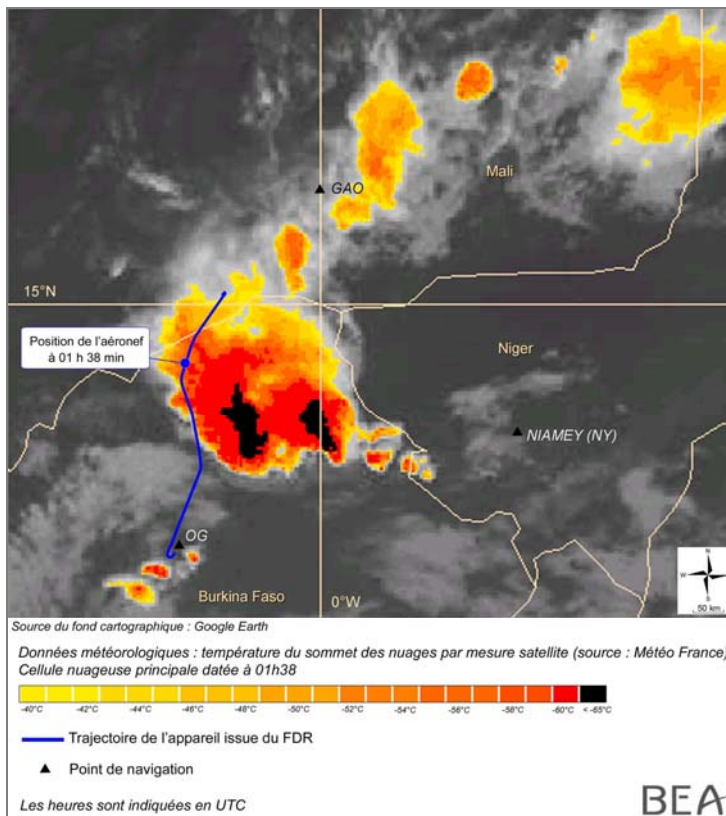
Après le décollage de Ouagadougou l'équipage effectue une altération de cap. La trajectoire de l'avion passe en bordure ouest de la zone de convection. De 1 h 30 à 1 h 45 l'avion vole dans un environnement saturé, probablement dans la couche nuageuse entre 24 000 ft et 31 000 ft.

Images infrarouge et trajectoire superposées

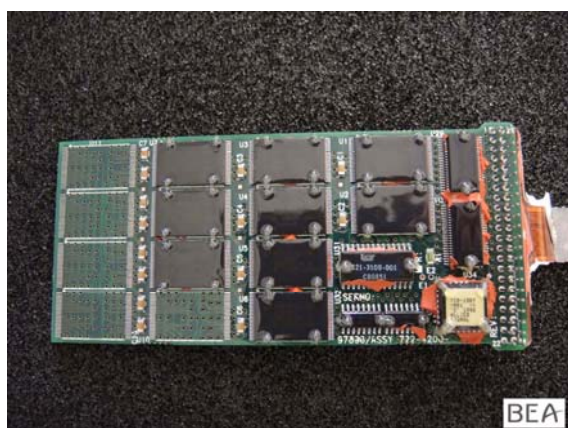
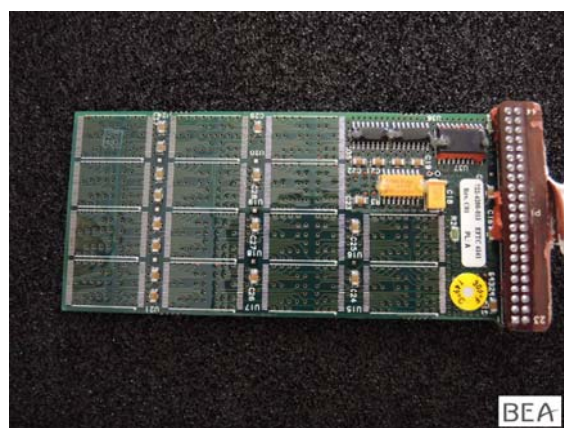
Carte électronique sans la couche de protection

Les examens visuels n'ont révélé aucun dommage apparent sur la carte. Des mesures d'impédance d'entrée de la carte électronique ont été effectuées. Les valeurs mesurées étaient conformes aux spécifications du constructeur Honeywell.

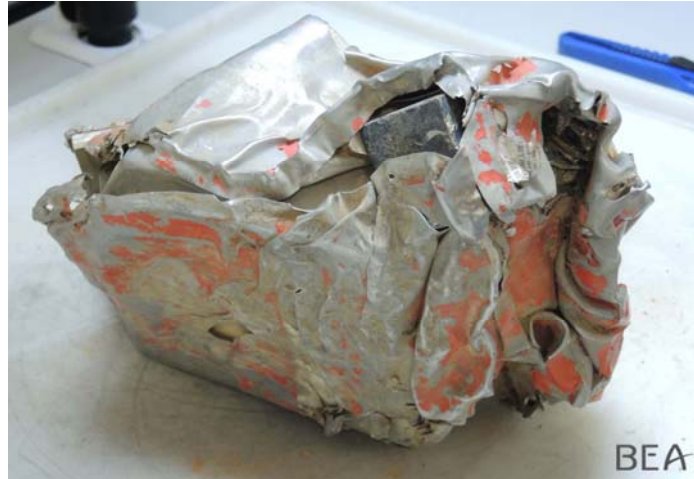
Le CVR était considérablement endommagé. L'enregistreur a été compressé et déformé lors de l'accident. Il n'a cependant pas été exposé au feu.

Etat initial du CVR

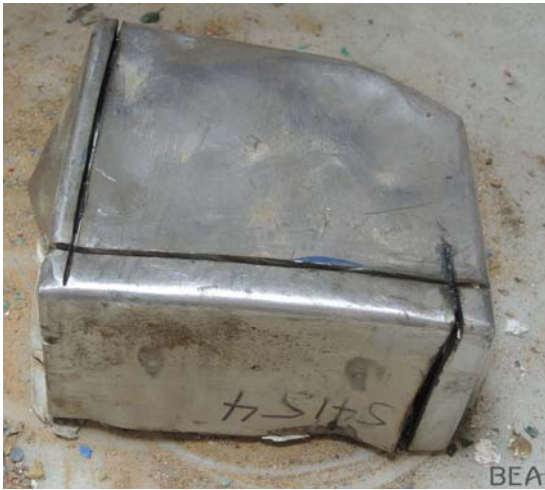
L'examen visuel du module protégé a révélé que celui-ci a été également endommagé lors de l'accident. Afin d'accéder à la bande magnétique sur laquelle sont enregistrées les données, il a été nécessaire d'ouvrir le module protégé à l'aide d'une disqueuse.

Module protégé après extraction

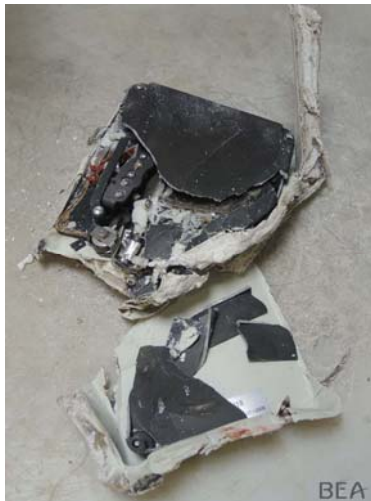
Après avoir enlevé la protection thermique, il a été constaté que le mécanisme de bande était détruit et que la bande magnétique était endommagée. Elle était rompue à plusieurs endroits.

Mécanisme de bande magnétique après extraction

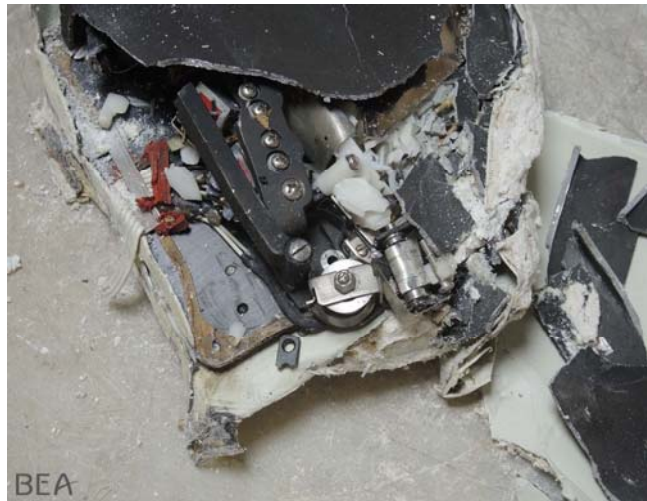
Zoom - mécanisme de bande magnétique

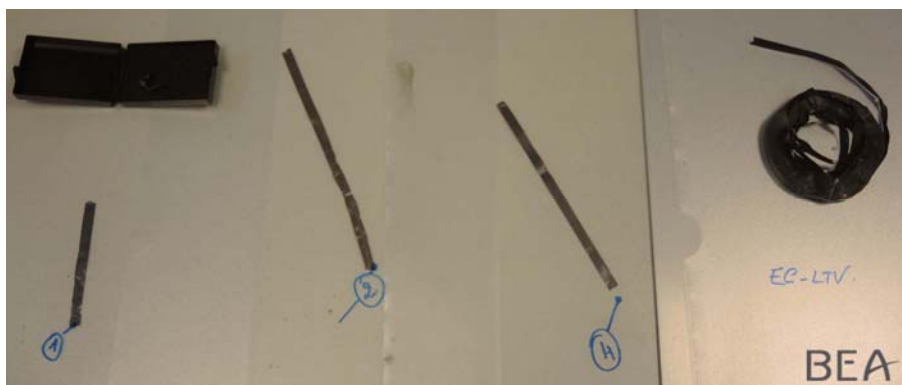
Morceaux de bande magnétique récupérés lors des opérations d'ouverture

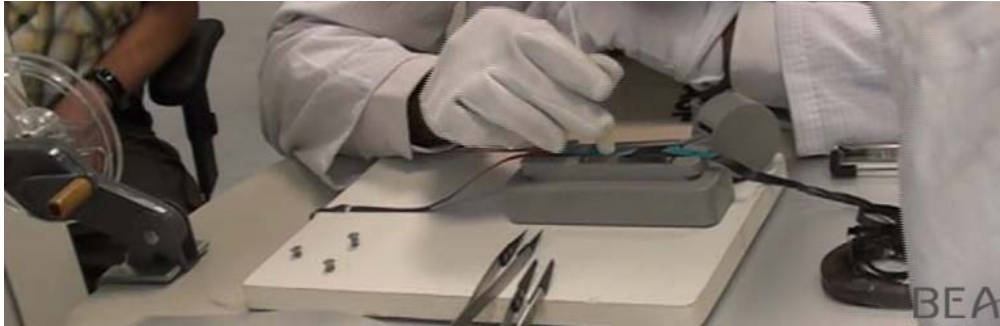
Opérations de reconstruction de la bande magnétique

Ces opérations ont consisté en un renforcement de la bande magnétique aux endroits où les endommagements étaient les plus sévères.

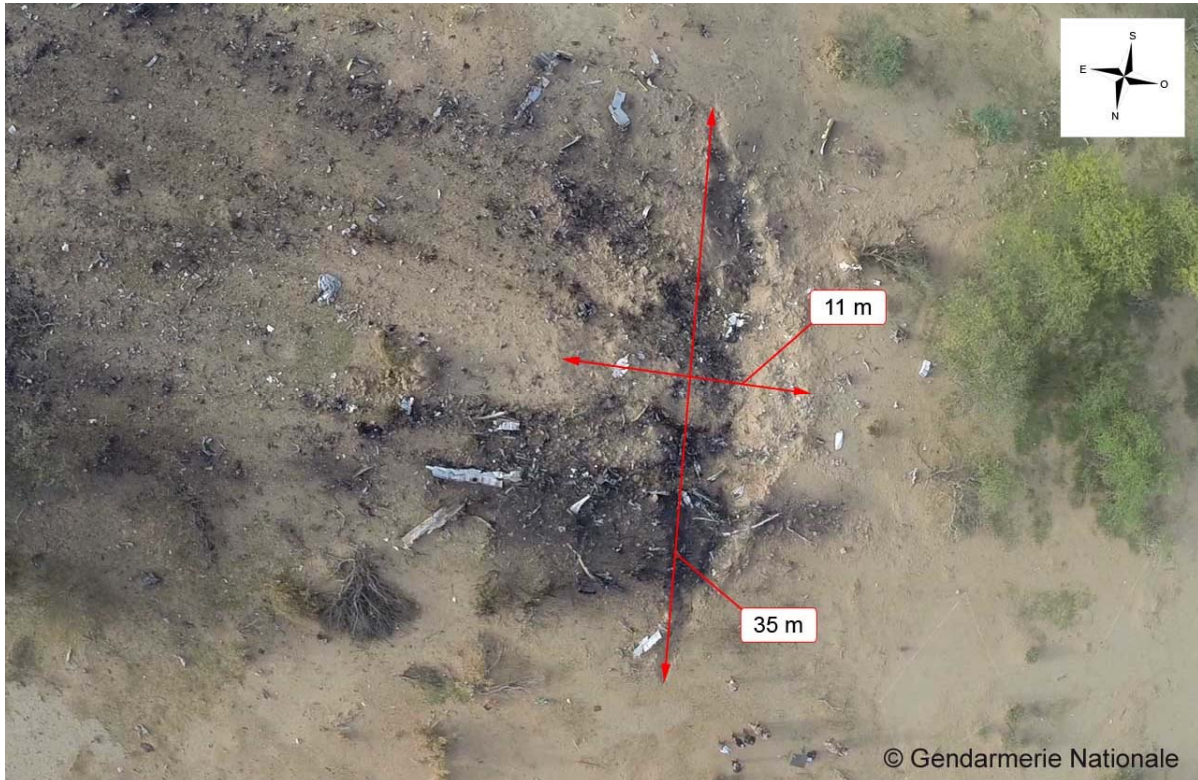
Lors de l'impact de l'avion avec le sol, un cratère d'environ 35 m sur 11 m, de 1 m de profondeur s'est formé.¹³

Vue aérienne du cratère

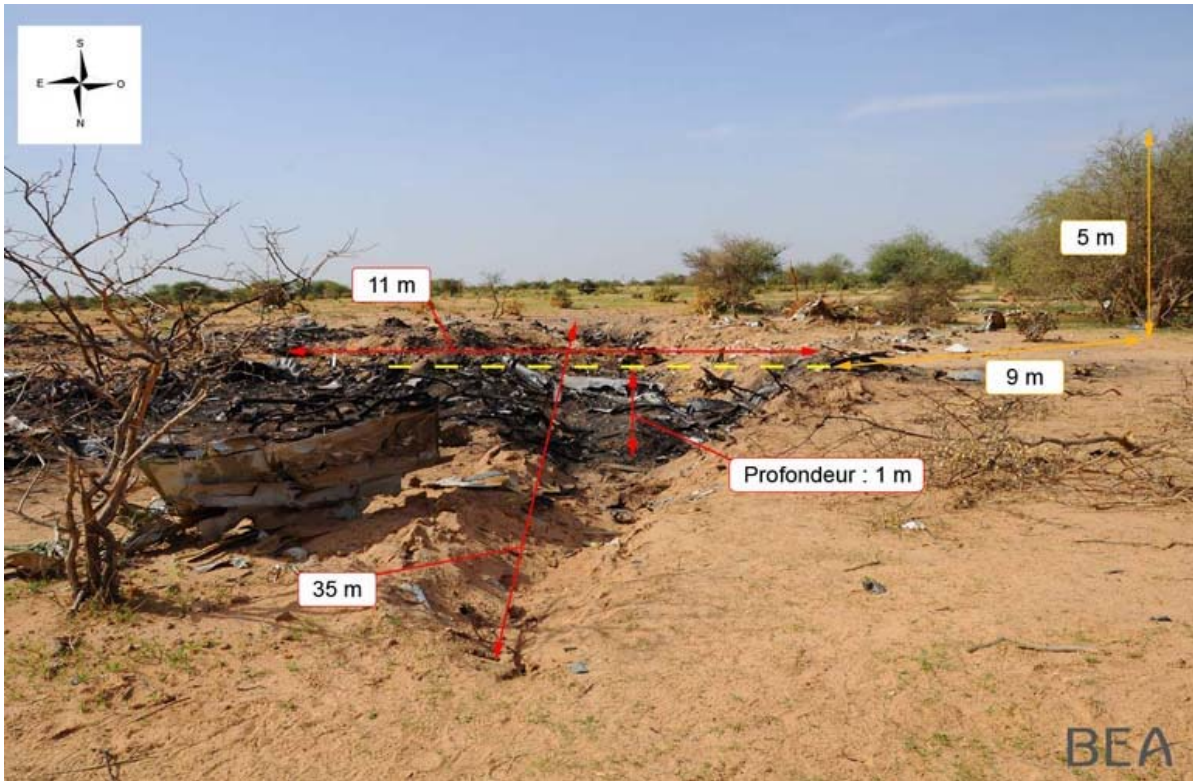
Vue latérale du cratère

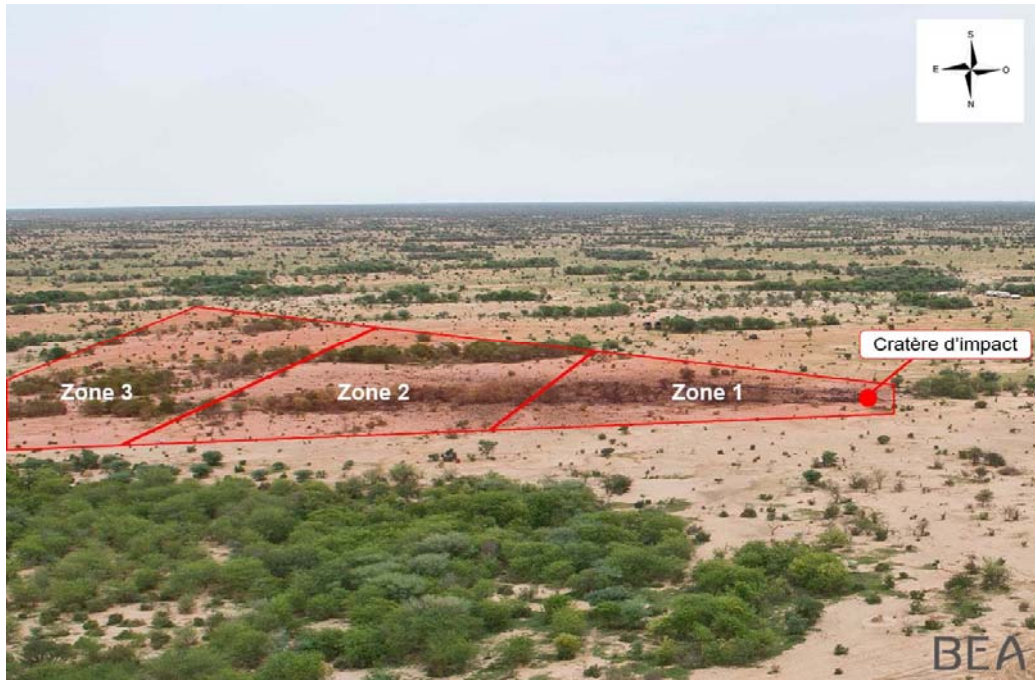
- la première zone concentre principalement des débris volumineux (de l'ordre du mètre ou supérieur) et de densité moyenne. Ils sont constitués d'éléments des moteurs, de la voilure, de l'empennage et du train avant et des parties supérieures (fûts) des trains principaux ;
- dans la deuxième zone, la taille (de l'ordre de la dizaine de centimètres) et la densité des débris sont inférieures à celles rencontrées précédemment. La majorité des fragments humains ainsi qu'une grande partie des éléments du tableau de bord et du pare-brise y sont retrouvés ;
- enfin, dans la troisième zone, les débris sont d'un volume moyen (décimétrique à métrique) et de forte densité. Ils sont constitués d'éléments des moteurs et des parties inférieures (essieux) des trains principaux.

Vue aérienne du champ de débris

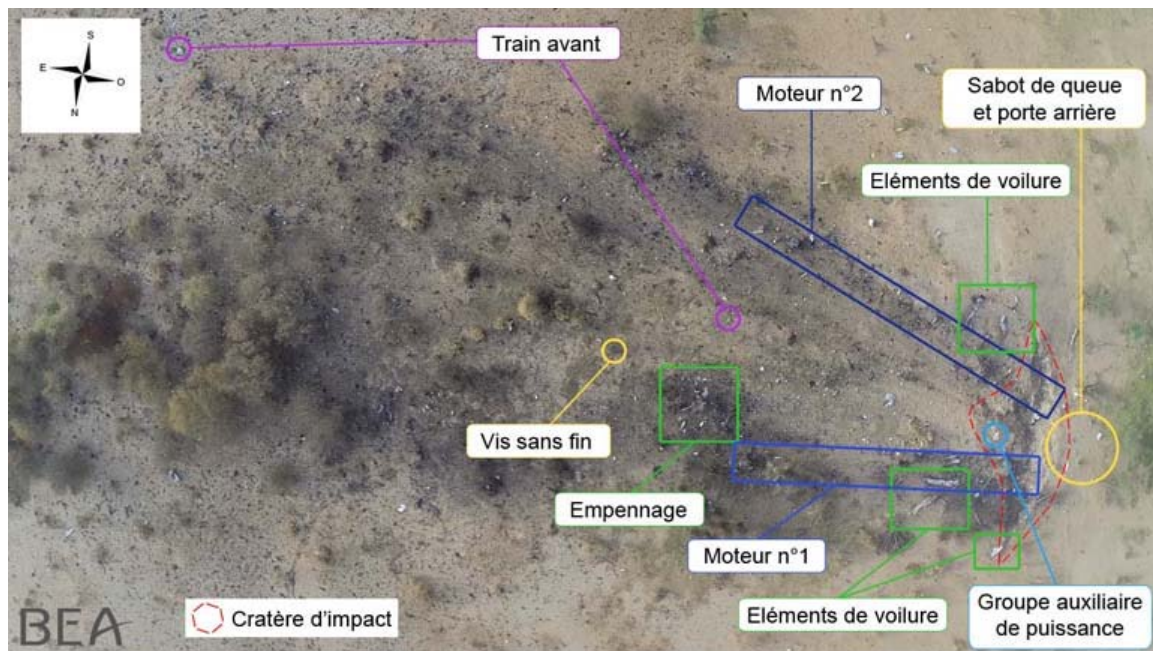
La partie supérieure du train avant est retrouvée à 50 m et sa partie inférieure à 125 m du cratère d'impact.

L'empennage se situe à environ 50 m et la vis sans fin du PHR à environ 65 m.

Répartition des débris dans la première zone

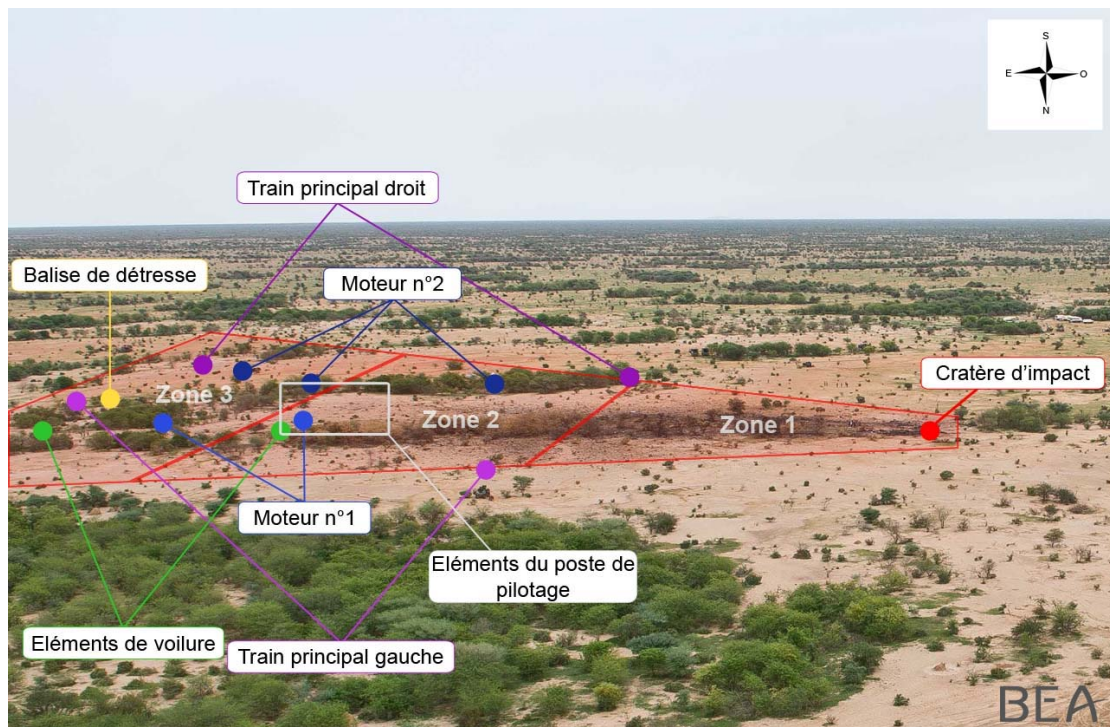
Des éléments du moteur n° 1 sont retrouvés à 160 m et 230 m. Des éléments du moteur n° 2 sont retrouvés à 185 m, 260 m et 300 m.

Deux éléments de la voilure sont retrouvés à 140 m et 240 m. Les derniers éléments appartiennent aux parties inférieures des trains principaux ; le train gauche se trouve à 295 m et le droit à 375 m.

Répartition des principaux débris dans les zones 2 et 3
