Accident
survenu le 24 décembre 2000
sur l'aérodrome de Tahiti Faaa
au DC10-10
immatriculé N132AA
exploité par Hawaiian Airlines

RAPPORT
n-aa001224

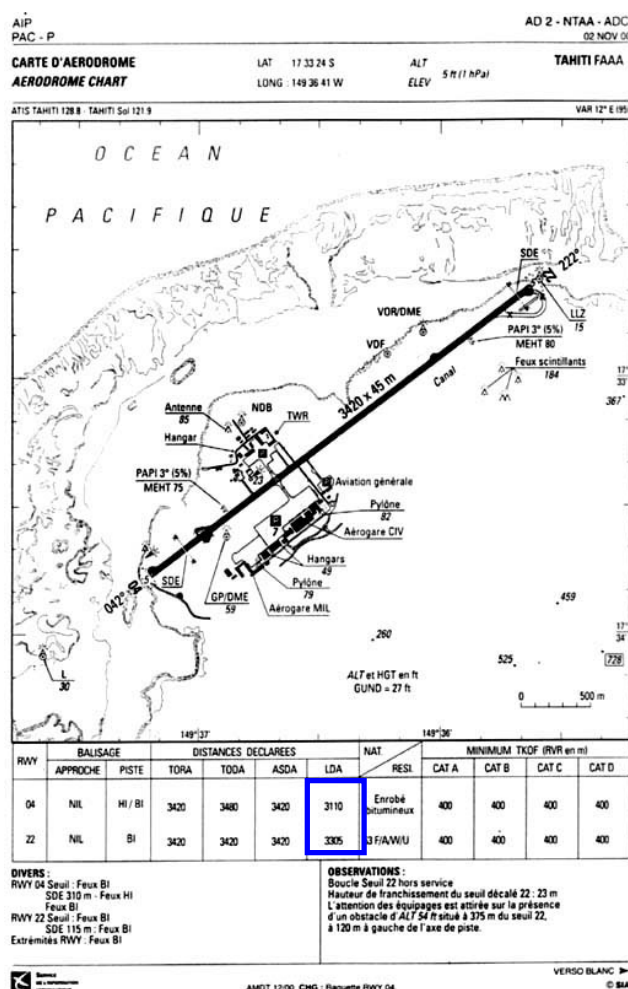
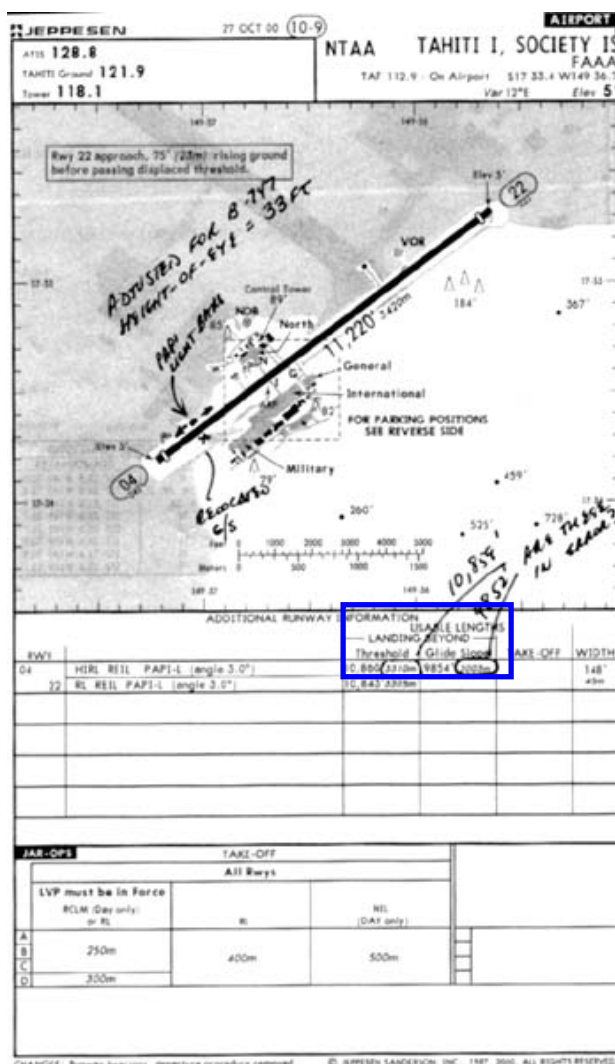
L'équipage utilisait des cartes Jeppesen, qui ne prenaient pas en compte les différents amendements publiés en septembre et en novembre dans l'AIP/PAC.

Sur ces cartes, le seuil décalé n'apparaissait pas et la distance utilisable à l'atterrissage, 3 310 m, ne tenait pas compte de ce seuil décalé. Cette distance était donc supérieure de deux cents mètres à la distance réellement utilisable.

La correction de la documentation Jeppesen a été faite après l'événement, sur intervention de l'exploitant.

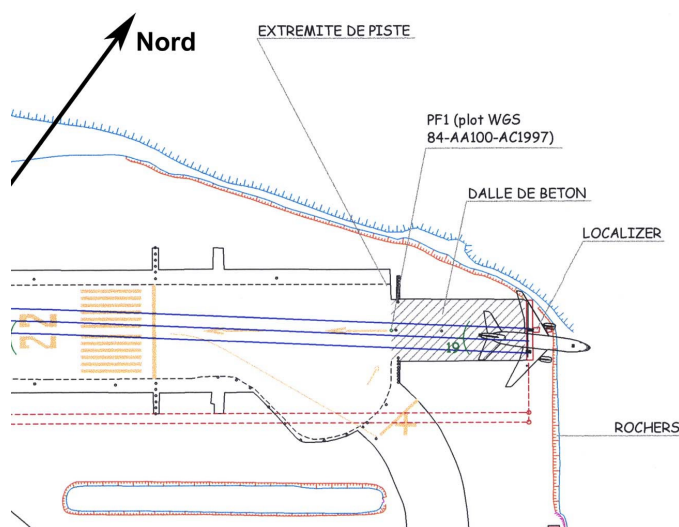
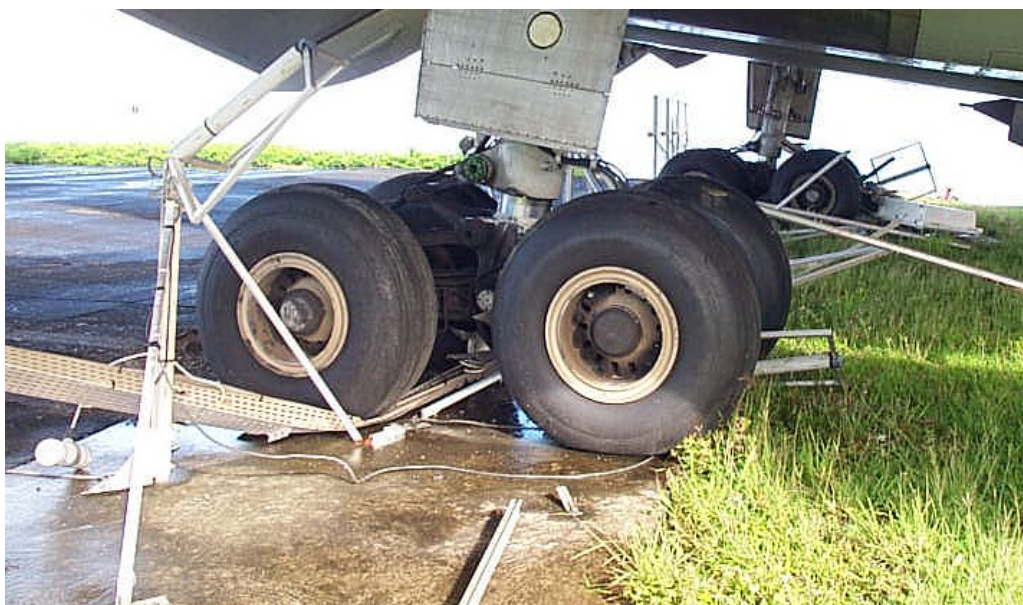
Les moteurs droit et gauche de l'avion reposent sur une digue constituée de rochers, à quatre-vingts mètres de l'extrémité de piste. Le nez de l'avion s'enfonce dans le lagon sans que le train avant soit en appui sur le fond. La partie avant du fuselage est immergée ainsi que la soute électronique.

Les dégâts observables sur l'avion, de l'avant vers l'arrière, sont les suivants :

Remarque : les antennes du localizer, situées à soixante-dix mètres de l'extrémité de piste, ont été détruites.

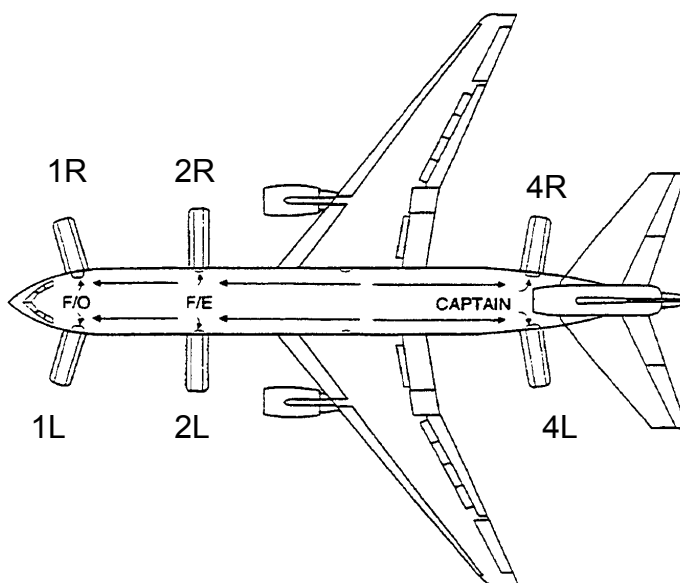
Compte tenu de la position inclinée de l'avion, l'évacuation a été effectuée par le toboggan de la porte centrale droite (2R), seul jugé adéquat. Celui de la porte centrale gauche (2L) a également été déployé mais il est apparu que la profondeur de l'eau était d'une quinzaine de mètres. Les conditions d'éclairage rendaient délicate cette évaluation et c'est sur les conseils des pompiers que la décision a été prise de ne pas faire évacuer les passagers par cette porte.

L'extrémité du toboggan droit a été arrimée à la digue située en bout de piste, de façon à ce que les passagers aient un chemin minimum à parcourir dans l'eau, peu profonde de ce côté. Ils ont été récupérés par les pompiers qui avaient pris soin de dégager les fils barbelés protégeant l'enceinte de l'aérodrome contre les intrusions.

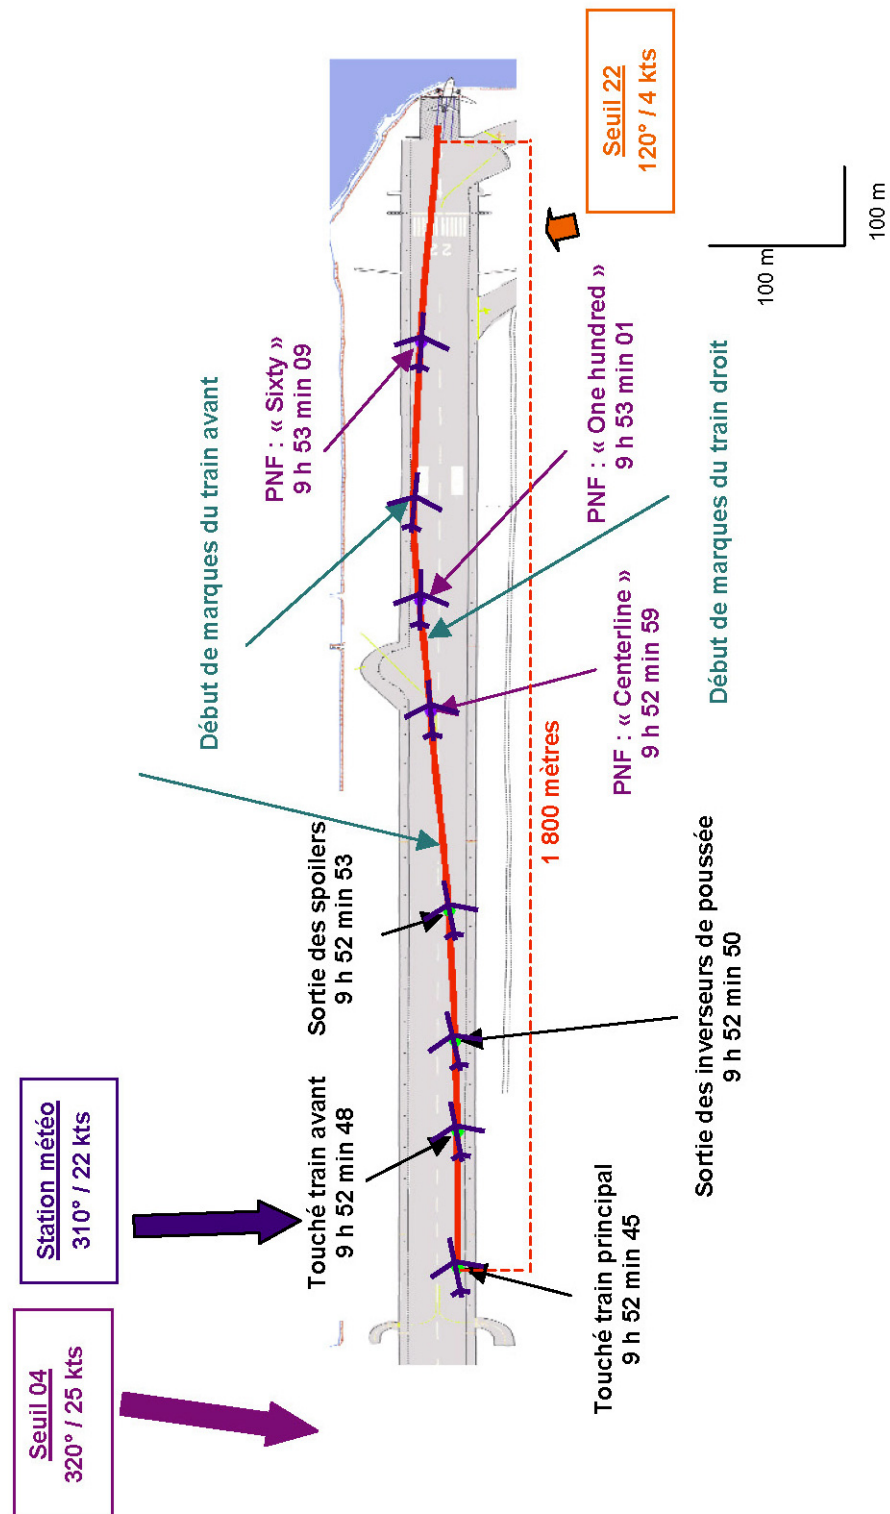
Trajectoire au sol déterminée à partir des données enregistrées du FDR

La course au sol, comparée au cap magnétique de l'avion, indique que celui-ci est parti en glissade à droite à partir du toucher du train principal pendant onze secondes puis à gauche de 9 h 53 min jusqu'à 9 h 53 min 13 s.

Remarque : les vents indiqués ci-dessus correspondent aux vents à 9 h 53 min moyennés sur les deux dernières minutes aux seuils 04 et 22 et à la station météorologique. Le seuil 04 ne figure pas sur le schéma en raison de l'échelle adoptée.

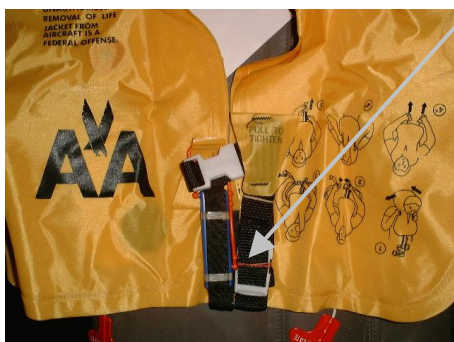
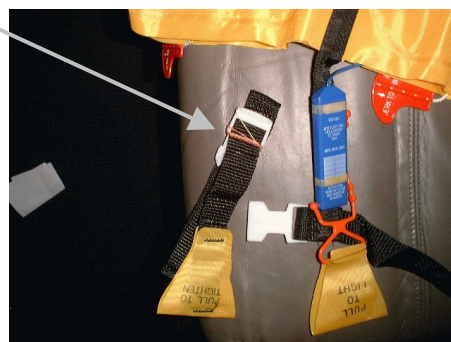
Bande élastique

Sur certains de ces gilets, lorsque le porteur l'enfile et qu'il actionne l'étiquette « Pull to tighten », la bande élastique, installée lors du conditionnement pour maintenir le surplus de sangle de réglage, se place sur la partie mâle du mécanisme de fixation, l'empêchant ainsi de se verrouiller dans la partie femelle.

Si dans ce cas le porteur du gilet arrive quand même à fixer les parties mâle et femelle en forçant, il ne peut pas tirer l'excès de sangle à travers la boucle de serrage et donc ajuster le gilet de sauvetage.

Le mauvais conditionnement de certains gilets n'a pas eu d'impact sur la sécurité car il y avait plus de gilets que de passagers et l'évacuation de l'avion se déroulait dans le calme et sans précipitation. Il est probable que dans d'autres conditions, moins favorables, la découverte par les passagers de l'indisponibilité de certains gilets aurait été un facteur de panique.
