RAPPORT D'ENQUÊTE AÉRONAUTIQUE

A05H0002

SORTIE EN BOUT DE PISTE ET INCENDIE

DE L'AIRBUS A340-313 F-GLZQ
EXPLOITÉ PAR AIR FRANCE
**À L'AÉROPORT INTERNATIONAL DE TORONTO/
LESTER B. PEARSON (ONTARIO)**
LE 2 AOÛT 2005

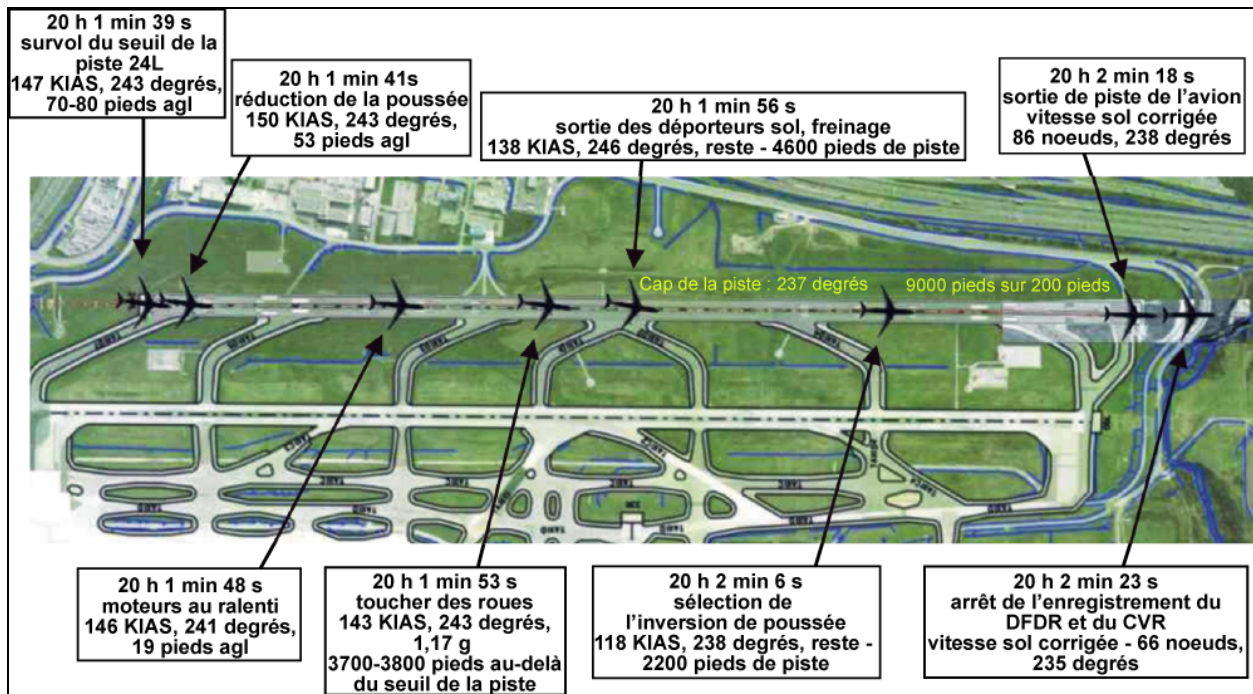
Figure 1. Événements clés de la séquence d'atterrissage

L'avion a touché des roues à 20 h 1 min 53 s à quelque 3800 pieds au-delà du seuil de la piste de 9000 pieds. Au moment de l'atterrissage, le train principal droit était légèrement à gauche de l'axe de piste, et l'avion était en crabe d'environ six degrés à droite. Les déporteurs sont sortis automatiquement, comme ils étaient censés le faire, après le toucher des roues du train principal avec la piste. L'équipage de conduite a immédiatement appuyé à fond sur les freins et a essayé d'aligner l'avion dans l'axe de piste. Le ralenti poussée inverse a été commandé 12,8 secondes après le toucher des roues du train principal, et l'inversion de poussée maximale a été commandée 16,4 secondes après le toucher des roues du train principal. Le PNF n'a pas fait les annonces standard de sortie des déporteurs et des inverseurs de poussée. L'avion n'a pas pu s'immobiliser sur la longueur de piste restante. Il est sorti en bout de piste à une vitesse sol d'environ 80 noeuds et a fini sa course dans un ravin. L'avion est sorti de la piste à 20 h 2 min 19 s.

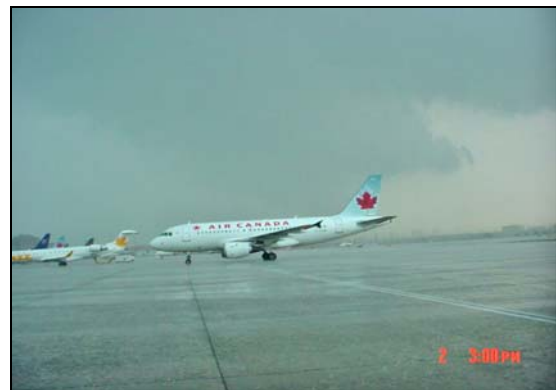
Photo 1. Conditions météorologiques au seuil de piste environ deux minutes avant l'atterrissage

La Photo 1 a été prise deux minutes avant l'arrivée d'AFR358. Il pleut et la visibilité est bonne, un certain nombre d'avions étant visibles sur la ligne de vol.

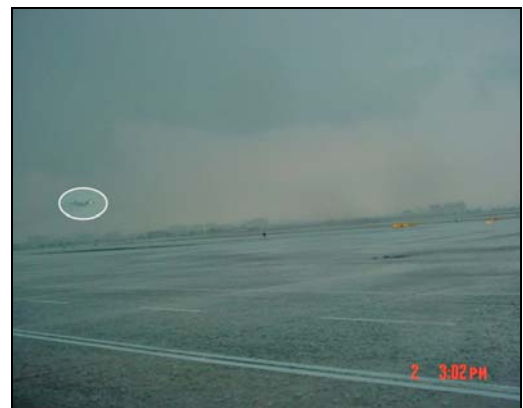
Photo 2. AFR358 en courte finale

La Photo 2, prise deux minutes plus tard, montre AFR358 en approche finale à quelque 230 pieds agl. L'appareil photographique est orienté légèrement à droite par rapport à la Photo 1, et il est possible de voir que la pluie est plus forte et que la visibilité diminue.

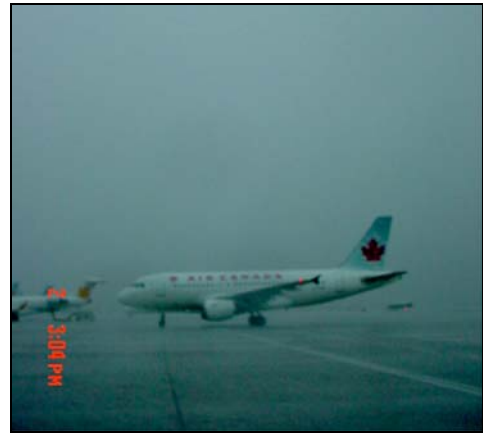
Photo 3. Conditions météorologiques peu après l'atterrissage

La Photo 3, prise environ deux minutes plus tard, montre comment la visibilité avait diminué alors que l'orage s'était intensifié. Moins d'avions sont visibles sur la ligne de vol.

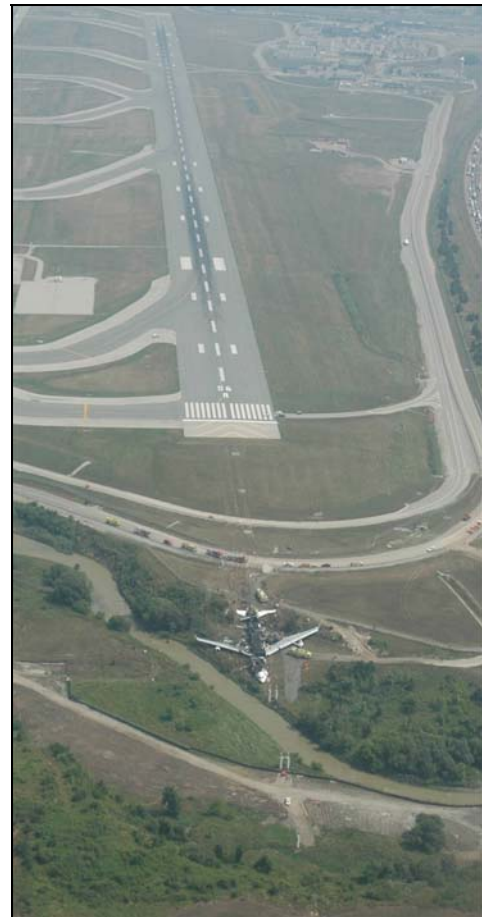
Photo 4. Lieu de l'accident

L'incendie qui a éclaté après l'accident a consumé presque toute la partie supérieure du fuselage principal, de la dérive et des parties intérieures de la voilure. L'incendie a été intense et s'est principalement limité au fuselage. L'incendie a roussi et brûlé une partie de la végétation avoisinante, mais il ne s'est pas propagé au-delà de la surface occupée par l'avion.

Une des bouteilles d'oxygène des passagers a explosé pendant l'incendie; la partie supérieure de la bouteille a été projetée à environ 84 m (276 pi) de l'autre côté du ruisseau Etobicoke.

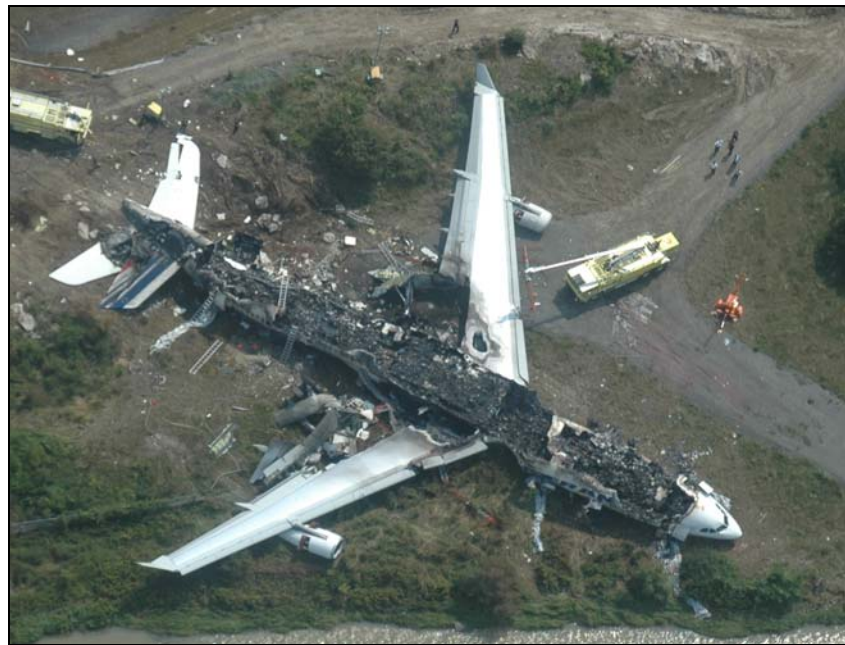
Photo 5. Épave de l'avion

La cabine avant sur le côté gauche a été consumée par l'incendie. La soute avant, située sous le plancher de la cabine, a conservé sa forme, mais elle a aussi été consumée par l'incendie. La porte de soute avant était en place et fermée. À côté de la porte de soute, au même endroit où se trouvaient les bouteilles d'oxygène des passagers, il y avait un gros trou dans la paroi du fuselage qui présentait les signes d'une explosion. Les cadres de hublot n'étaient pas déformés, indiquant que cette partie du fuselage n'avait pas subi de contraintes excessives pendant l'accident.

À la suite des forces produites par l'affaissement du train d'atterrissage, une déformation a été transmise par la structure intégrée au caisson de voilure central. L'état de la poutre de quille, aussi située à cet endroit, était impossible à évaluer à cause des dommages causés par l'incendie et l'affaissement des structures voisines. Lors du dégagement de l'épave des lieux de l'accident, on a inspecté la poutre de quille et conclu qu'elle ne présentait aucune faiblesse préexistante.

La partie arrière du fuselage, du côté gauche, a été consumée par l'incendie ainsi que le plancher de la cabine. Une partie de la paroi gauche de la cabine était toujours debout, mais elle avait été gravement endommagée par l'incendie. À environ quatre pieds devant la porte R4 de la cabine, il y avait un pli dans le revêtement extérieur du fuselage, ce qui indique que l'endroit a été soumis à d'importantes forces de flexion pendant la décélération et la dislocation. La déformation permanente du fuselage a fort probablement été transmise au cadre de porte, ce qui expliquerait la difficulté du PNC à ouvrir la porte R4. La porte a d'abord résisté à toute ouverture, et il a fallu deux PNC pour l'ouvrir en poussant. La porte de la soute arrière était en place et fermée, mais elle était brûlée presque de part en part. La porte du fret en vrac reposait au sol, et des restes carbonisés du fret étaient répandus à l'extérieur de la porte.

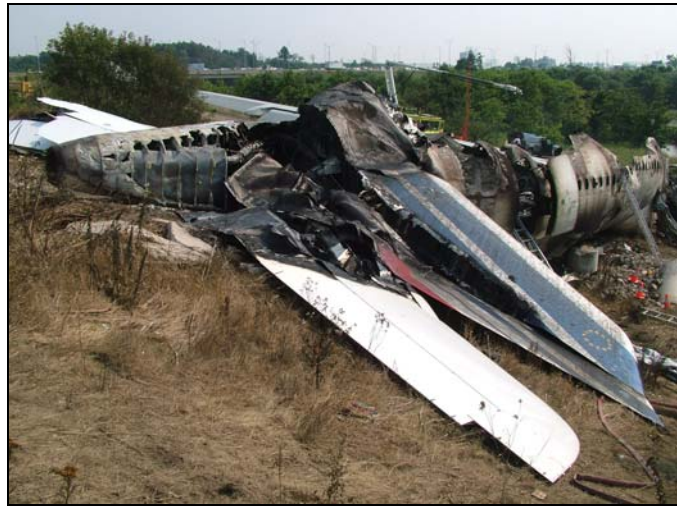
Photo 6. Stabilisateurs de l'avion

Le stabilisateur réglable était toujours fixé au fuselage par son caisson principal. Le stabilisateur gauche était fixé en place et présentait des dommages d'impact. La gouverne de profondeur de gauche était partiellement détachée, mais en place, et elle présentait des dommages d'impact. Le stabilisateur et la gouverne de profondeur de droite étaient en place et consumés partiellement. On a examiné les extrémités de l'empennage, faites d'alliage d'aluminium, et une partie du système de protection contre la foudre pour voir s'ils présentaient des signes de foudroiement; aucun n'a été découvert.

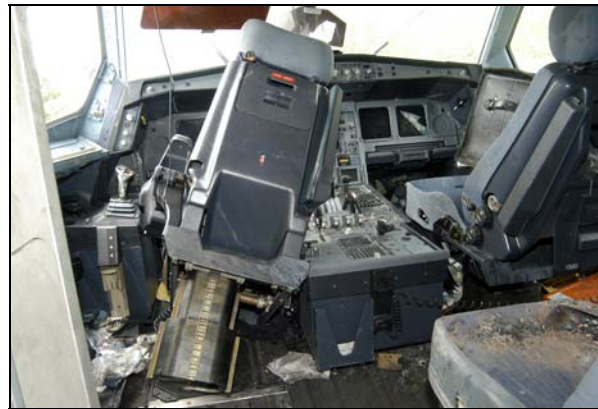
Photo 7. Sièges du poste de pilotage

Les deux sièges ont été soumis à des forces verticales élevées pendant l'événement. Le siège du commandant de bord a été déplacé de sa position normale. Le plancher sous le socle du siège s'est rompu, ce qui a permis au siège de se détacher de son socle. L'écrou fixant la vis centrale à la base du socle du siège du copilote avait été arraché de sa pièce de retenue. La force nécessaire pour arracher l'écrou de sa pièce de retenue a été calculée mathématiquement. On a déterminé qu'une accélération verticale minimale de 16 g avait probablement été atteinte avant que le siège ne cède. Les sièges étaient conçus pour résister à une accélération verticale de 5,7 g et à une accélération longitudinale de 9 g.

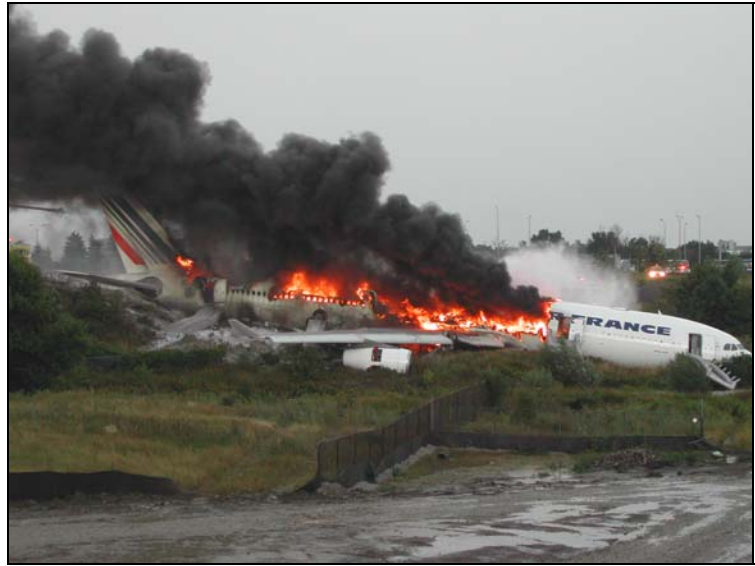
Photo 8. Incendie de l'avion

L'évaluation du sillon laissé par l'épave a indiqué qu'il n'y avait eu aucune fuite de carburant jusqu'à ce que l'avion franchisse la promenade Convair. Les premiers débris liés aux réservoirs de carburant et au circuit de distribution de carburant ont été retrouvés sur le terrain voisin du ravin. Des traces de carburant étaient visibles sur le dessus du remblai, du côté gauche du sillon laissé par l'avion. Un morceau de nervure interne de caisson d'aile a aussi été retrouvé au même endroit. Un panneau de porte d'accès d'aile légèrement endommagé par l'incendie a été identifié parmi les débris laissés à mi-chemin entre la promenade Convair et le bord du ravin. Il n'y avait aucun signe d'incendie sur le dessus du remblai, car on ne voyait aucune trace de gazon ou de sol roussi.

L'incendie s'est intensifié lorsque l'avion s'est immobilisé. Le chemin suivi par l'incendie allait de la voilure vers le fuselage. Les occupants ont eu le temps d'évacuer l'avion avant que l'incendie ne menace sérieusement le fuselage. Il y a eu quatre principaux foyers d'incendie :

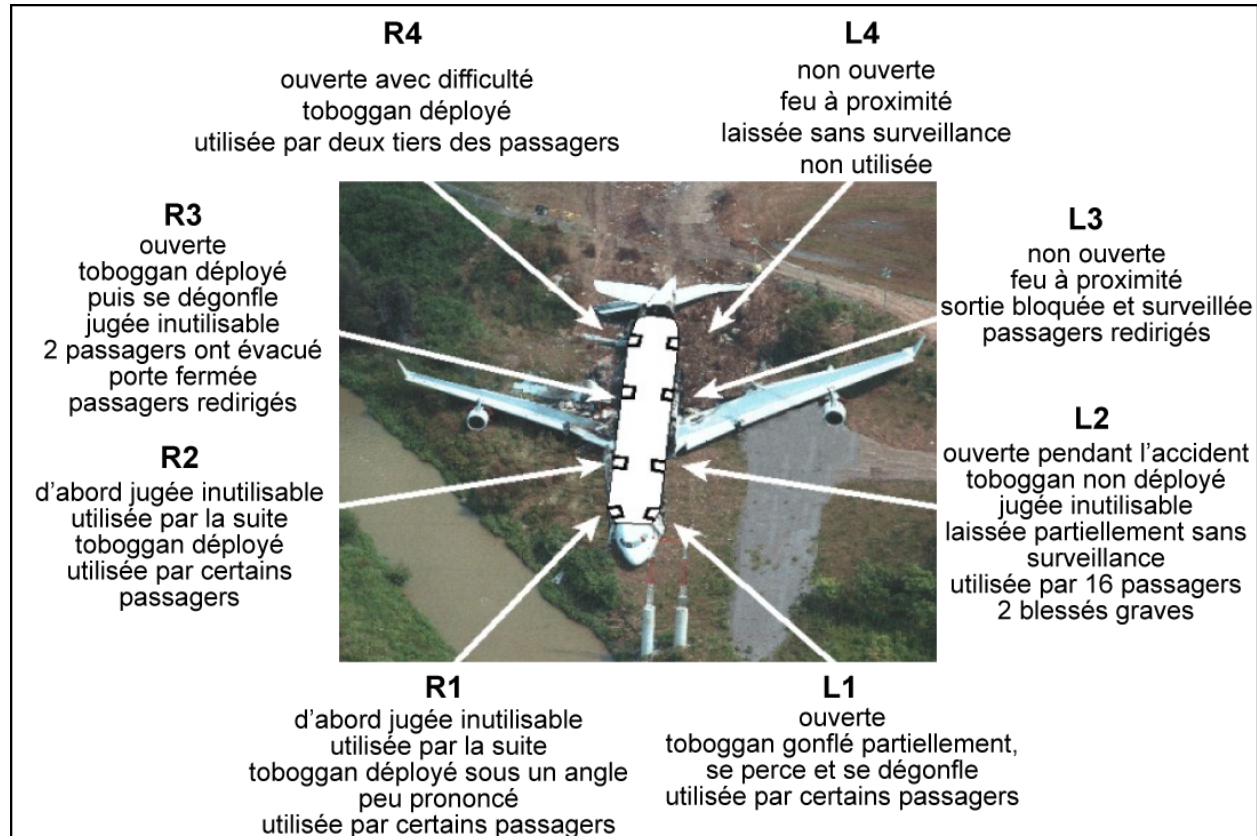
Figure 4. Issues de secours

Dès le début de l'évacuation, les PNC ont évalué que les issues R1 et R2 étaient inutilisables parce qu'elles donnaient directement sur le ruisseau. Les deux PNC ont suivi la procédure prescrite en cas d'issues inutilisables. À mesure que l'évacuation progressait, les PNC ont réévalué leur première décision concernant les issues R1 et R2 et ont conclu qu'elles devaient être utilisées pour accélérer l'évacuation, compte tenu du fait que la quantité de fumée augmentait dans la cabine.

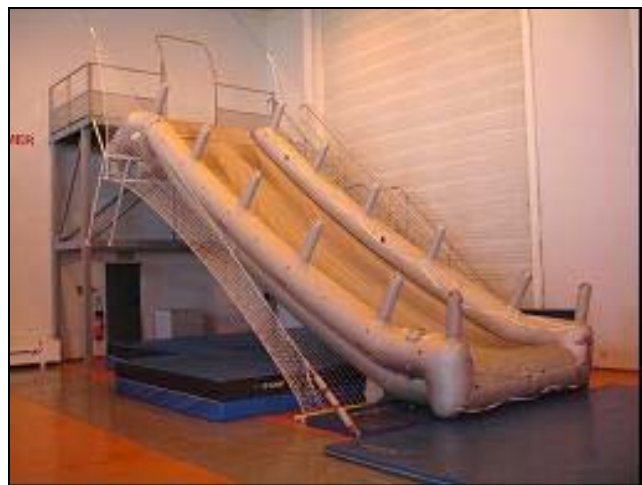
Photo 9. Toboggan d'entraînement

Un examen des procédures d'évacuation d'urgence d'Air France et des entretiens avec le personnel de formation d'Air France a permis de confirmer que les procédures d'évacuation pour les toboggans à deux lignes d'évacuation exigeaient que les PNC donnent instruction aux passagers de former deux lignes à l'entrée du toboggan et de sauter sur le toboggan deux à la fois au commandement « JUMP » (sauter). Les PNC s'entraînent à cette procédure pendant la formation périodique aux procédures d'urgence et durant la formation de qualification sur aéronef. La Photo 9, prise par les enquêteurs à l'installation de formation des PNC d'Air France, en septembre 2005, montre le toboggan d'entraînement utilisé pour la formation.

Les PNC du vol AFR358 ont constaté qu'il n'y avait pas suffisamment de place pour former deux lignes de passagers à l'entrée du toboggan. Les PNC ont également indiqué qu'il était quelque peu difficile pour deux passagers de sauter en même temps sur le toboggan, compte tenu de la position du toboggan par rapport à l'ouverture de la porte et de l'emplacement de la porte de sortie le long du fuselage. Un PNC posté au pied d'un toboggan a constaté que les passagers avaient tendance à sauter au milieu du toboggan. Tous les toboggans utilisés pour l'évacuation du vol AFR358 étaient des toboggans à deux lignes d'évacuation. Seulement 23 % des passagers ayant indiqué avoir évacué par un toboggan ont indiqué l'avoir fait à côté d'une autre personne.
