*Accident
survenu le 24 mars 2001
à Saint-Barthélemy (971)
à l'avion DHC-6-300
immatriculé F-OGES
exploité par Caraïbes Air Transport*

RAPPORT

f-es010324

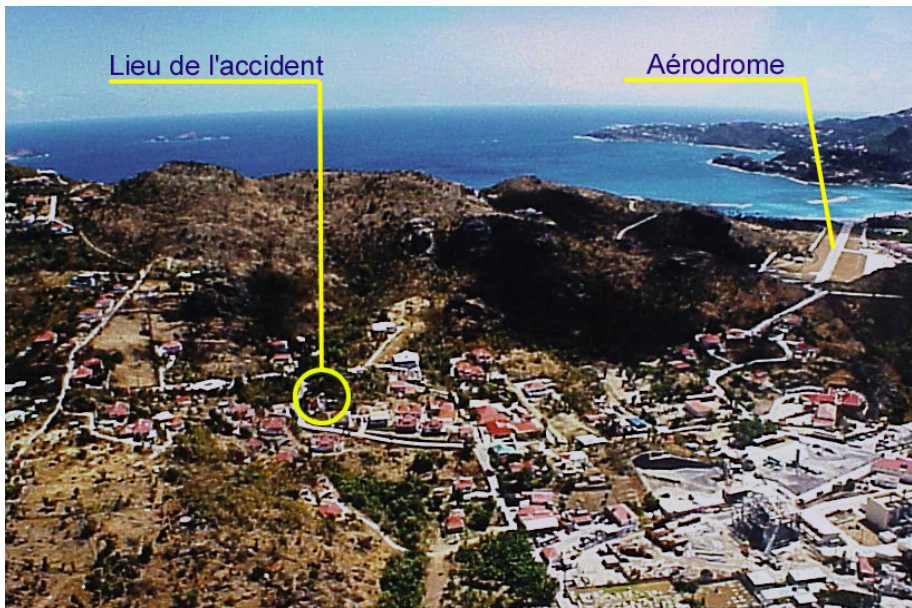
Vue aérienne du site et de l'aérodrome

L'accident s'est produit au nord-ouest de l'aérodrome, sur le versant ouest du col de la Tourmente, à environ six cents mètres du seuil de piste 10.

L'avion a touché le sol à proximité immédiate d'une habitation située le long de la route de Corossol, sur un terrain escarpé et dur, planté d'arbres et d'arbustes. Ses débris sont répartis sur environ neuf cents mètres carrés.

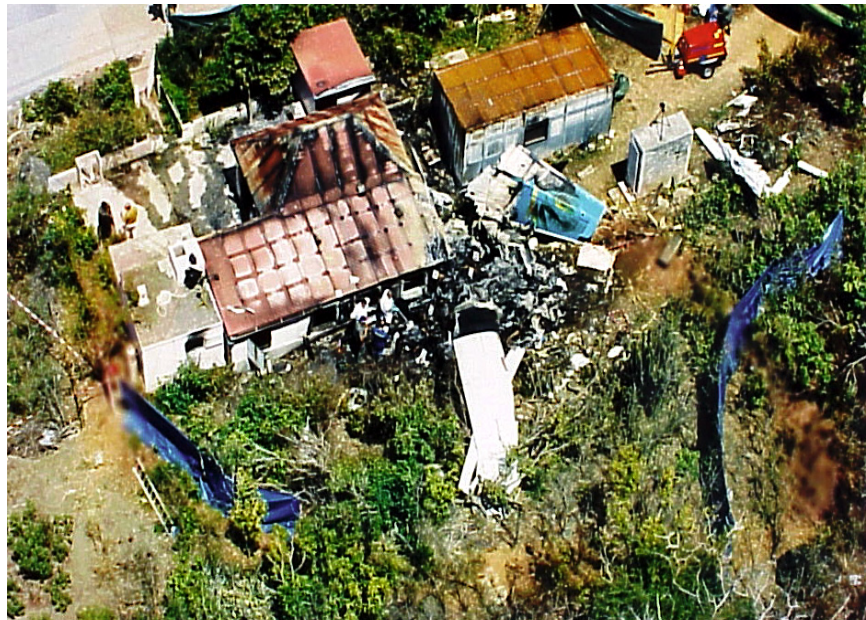
L'épave principale est regroupée. Le fuselage, ramassé dans une zone de cinq mètres de diamètre, est complètement détruit par le choc et par l'incendie.

De part et d'autre, à proximité immédiate de la zone de l'incendie, se trouvent les deux ailes de l'avion et l'empennage. Peu affectés par l'incendie, ils sont séparés du fuselage et présentent des déformations importantes en compression. Il n'y a pas de trace d'impact d'oiseau. Les traces de rupture sur les volets montrent un braquage symétrique de 37,5 % à l'impact.

Il n'apparaît aucune anomalie quant à la continuité des commandes de vol et des liaisons mécaniques.

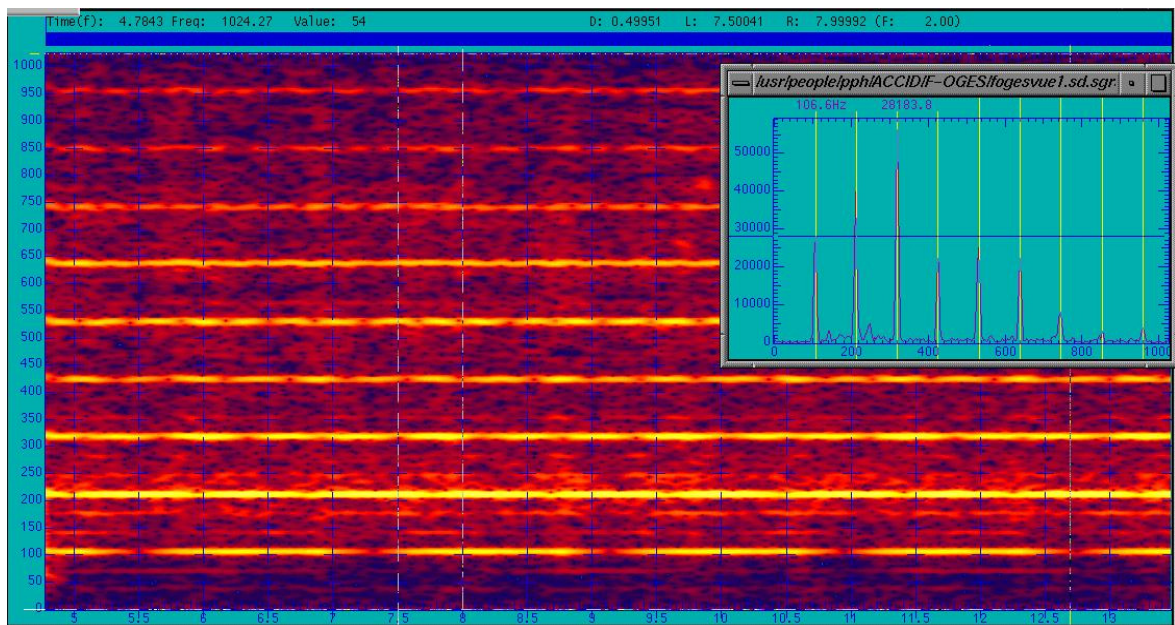
Analyse spectrale de la bande son au décollage

Décollage : la fréquence fondamentale mesurée sur la bande son est de 106 Hz avec huit à dix harmoniques visibles. La vitesse de rotation des hélices déduite est de 2 120 tr/min (dans cette phase de vol, le constructeur préconise un régime d'environ 2 110 tr/min). L'absence de double pic montre que les hélices tournaient à la même vitesse.

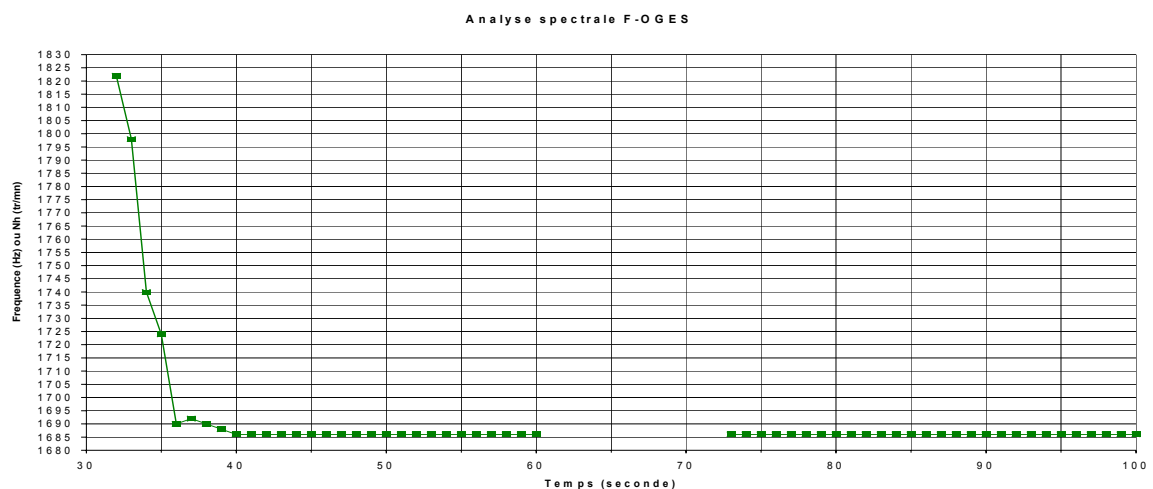
Régime des hélices en croisière

Croisière : le signal sonore montre un ralentissement de la vitesse de rotation de l'hélice de 1 825 à 1 690 tr/min en cinq secondes puis une stabilisation à 1 685 tr/min. Cette valeur correspond au régime de croisière préconisé par le constructeur. Là encore, l'absence de double pic montre que les hélices étaient synchrones.

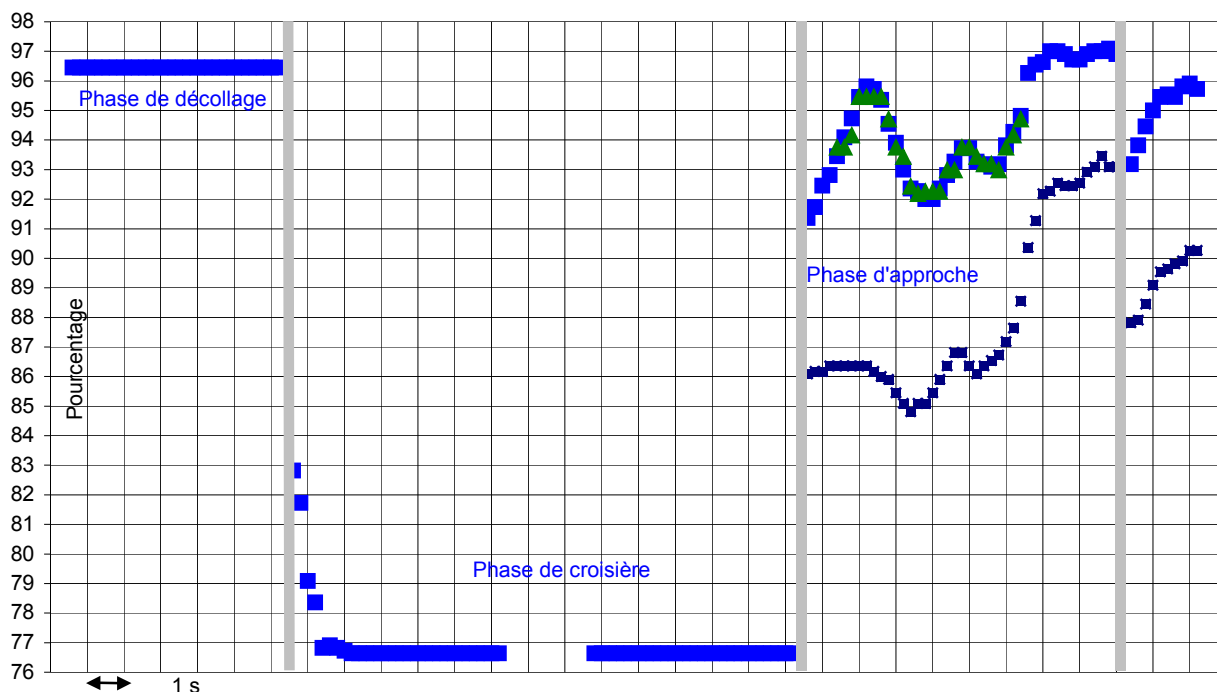
Les vitesses de rotation des hélices lors du vol TX 1501, exprimées en pourcentage d'un régime de rotation de référence défini par le constructeur, sont représentées sur le graphique ci-dessous. Les arrêts d'enregistrement sont matérialisés par les traits verticaux gris.

La dissymétrie entre les deux hélices au cours de la phase d'approche est de l'ordre de 9 %, ce qui est cohérent avec une utilisation normale (voir ci-après). On note également une augmentation de régime de l'ordre de 6 % à 8 %.

En conclusion, l'examen du film retrouvé dans l'épave n'a pas fait apparaître de dysfonctionnement ou d'anomalie pour la partie de vol enregistrée.

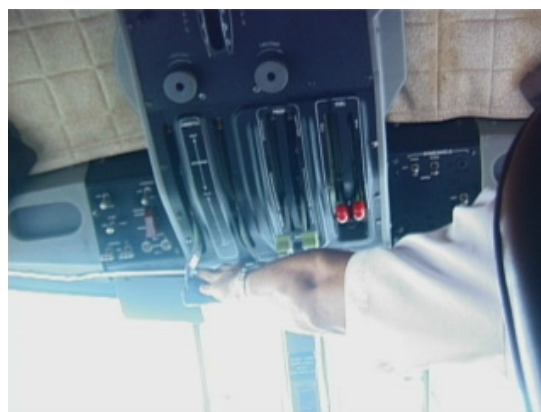
Lorsque le PF est en place droite, son avant-bras gauche n'est pas vertical, il s'étend légèrement vers la gauche et n'est donc pas aligné avec l'axe des manettes, cet « angle » étant repris au niveau du poignet.

Il a été constaté au cours d'approches sur Saint-Martin Juliana que certains pilotes en place droite procédaient par courts incréments successifs et séparés sur la manette du moteur n° 1 puis sur celle du moteur n° 2, la main restant toujours en contact avec les deux manettes.

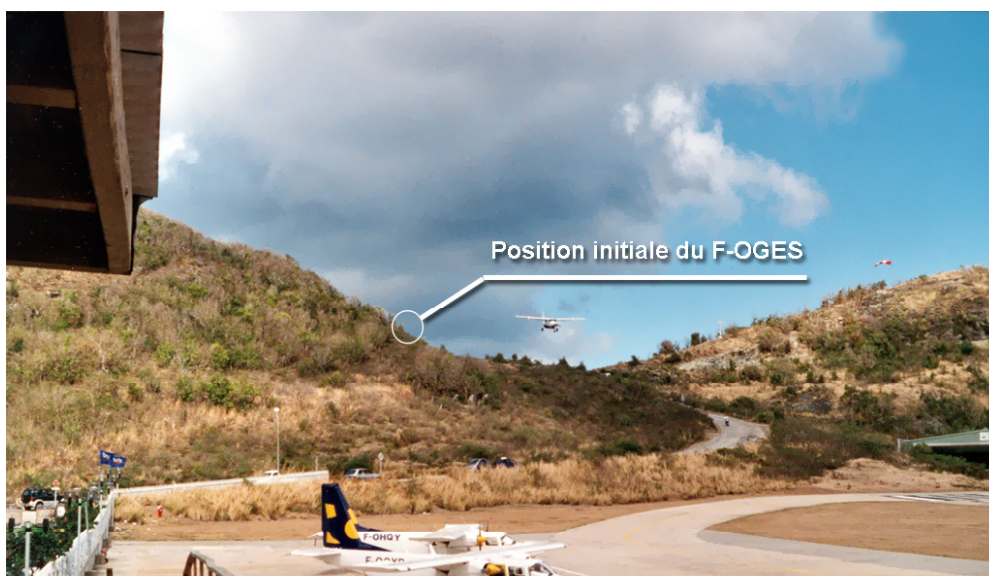
Avec l'aide de l'agent AFIS, les enquêteurs ont pu identifier la position initiale du F-OGES dans le col de la Tourmente lorsqu'il est apparu dans son champ visuel.

La photographie montre un avion d'une autre compagnie au passage du col. Le repère indique la position du F-OGES lors de son virage à gauche.
