Airbus A 320 : plan de la cabine

Bulletin du constructeur, établi en mai 1988, montrant que les altimètres barométriques de l'A 320 ne satisfont pas aux exigences de certification qui imposent des sources différentes d'information pour le pilote et le copilote.

SUBJECT : BARO SETTING CROSS-CHECK

COMPT E R E N D U
DE RECUPERATION ET D'EXPLOITATION
D'ENREGISTREMENT MAGNETIQUE
SUITE A UN ACCIDENT AERIEN

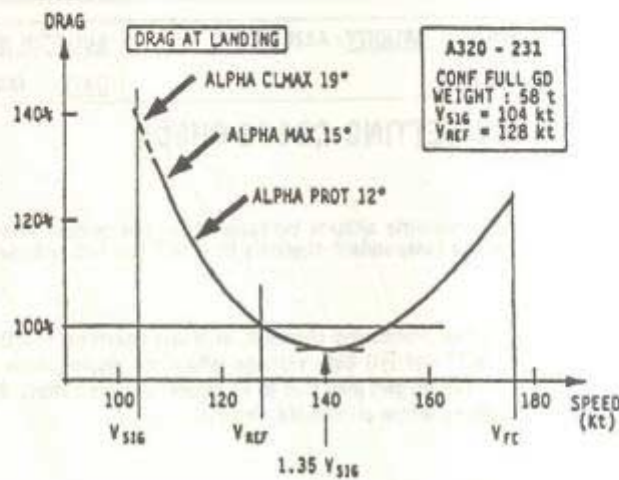
Le graphique ci-dessous montre l'évolution de la traînée lorsque la vitesse devient inférieure à la vitesse d'approche (V_{REF}). À α_{MAX} , la traînée est majorée d'environ 30 %.

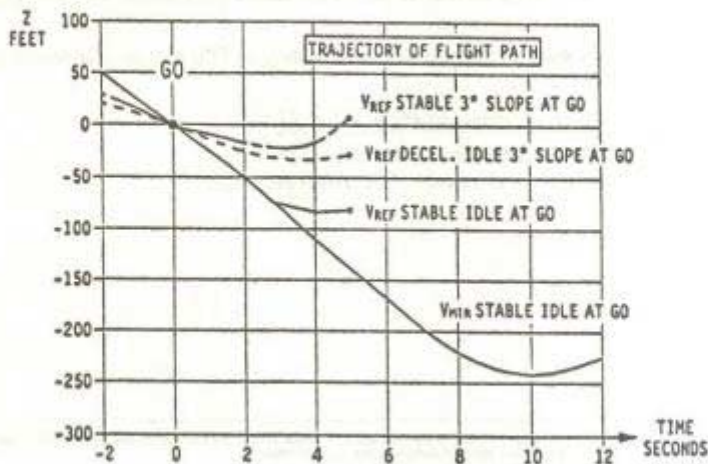
Le graphique ci-dessous montre les pertes importantes d'altitude lors de la remise de gaz.

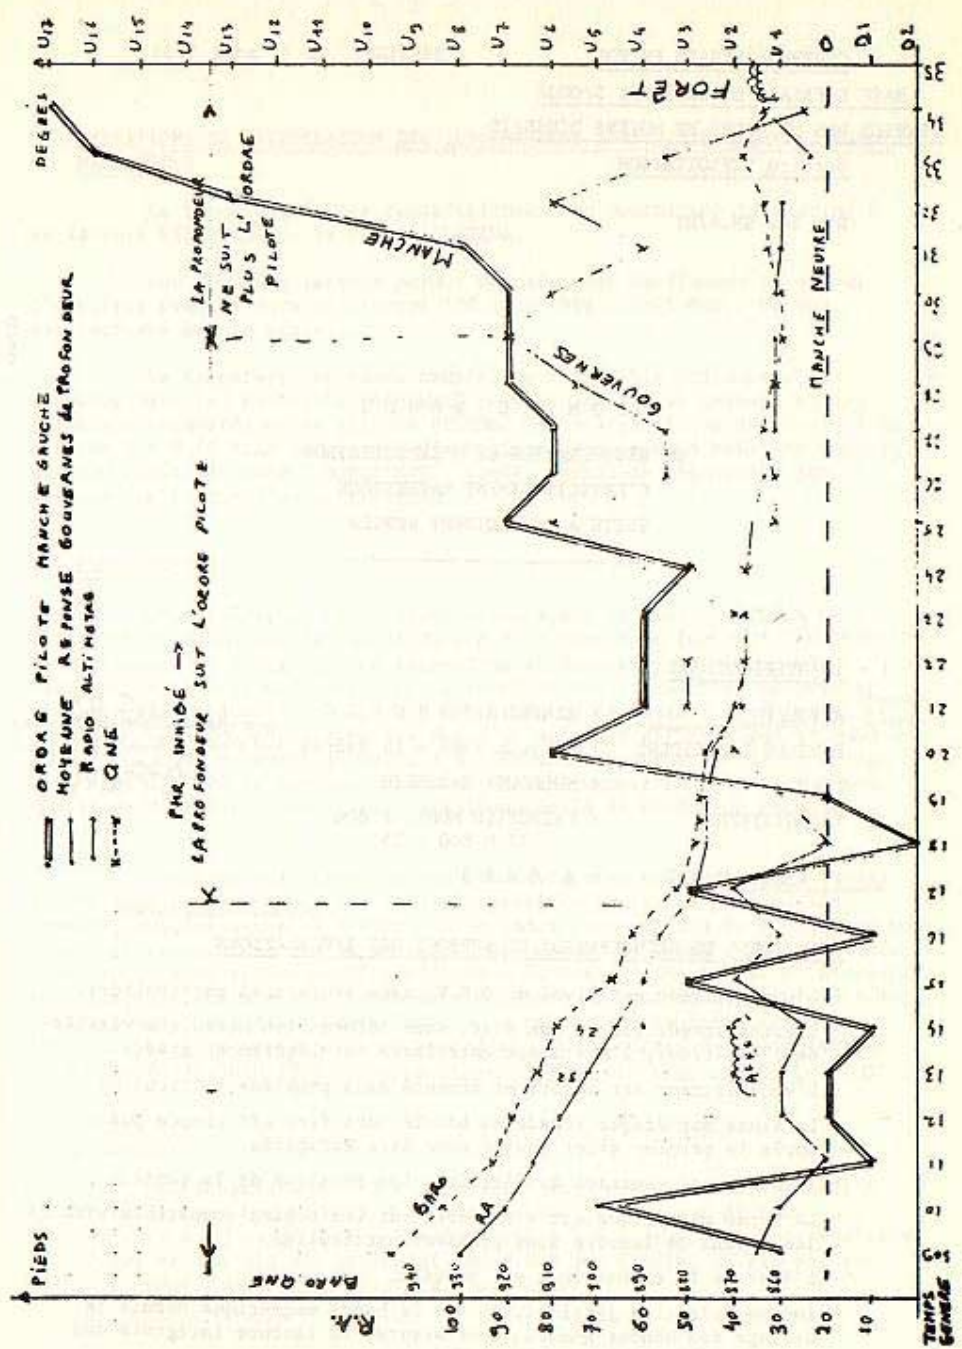
Annexe 13

Étude réalisée par l'auteur en octobre 1988, montrant qu'à partir de la seconde 329 de temps généré (6 secondes avant l'impact avec les arbres), les gouvernes de profondeur réagissent en sens inverse des ordres du pilote.

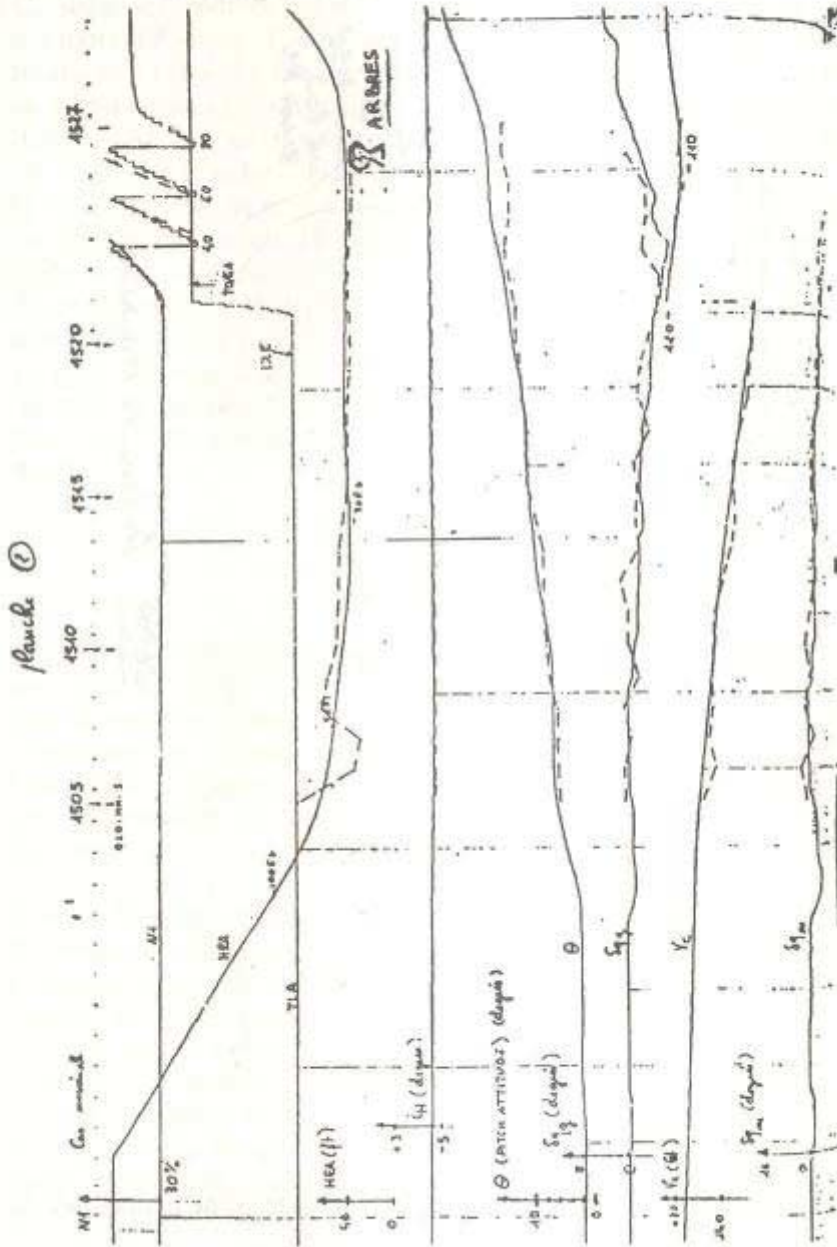
Planche n° 2 du rapport des premiers experts judiciaires Auf-ray et Bourgeois, reproduisant le cas nominal de l'accident étudié par Airbus Industrie au simulateur de vol. Les arbres sont figurés à la seconde du temps généré 1527.

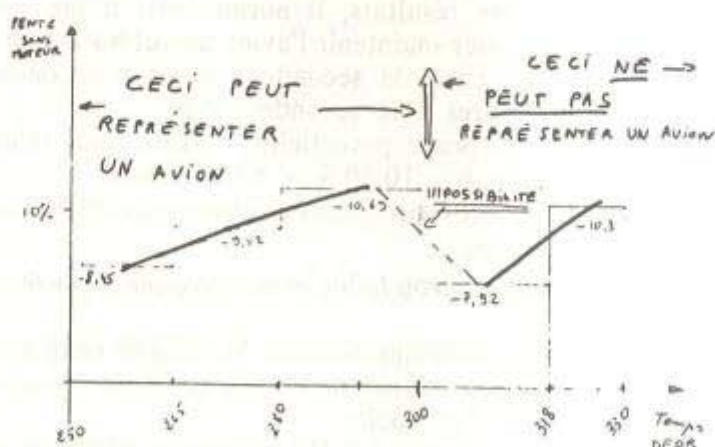
(Dessin de l'auteur)

Un simple agrandissement du graphique fourni par Airbus suffit à rétablir la véritable valeur de hauteur de début d'essai. La pente sans moteur calculée dans ces conditions est de l'ordre de - 16 %, on est loin des - 10,3 % du DFDR!

Les paramètres aérodynamiques imprimés sur les listings du DFDR utilisés par la commission Béchet ne peuvent pas provenir de l'enregistrement de notre vol!

La « cassure » observée à partir de la seconde 300 est tout à fait inexplicable par les lois de l'aérodynamique, à moins qu'Airbus n'ait inventé un avion vraiment révolutionnaire.
