COMMISSION D'ENQUETE SUR LES
ACCIDENTS ET INCIDENTS
D'AVIATION CIVILE

RAPPORT D'ETAPE

Accident
survenu le 24 juillet 2014
dans la région de Gossi au Mali
à l'avion McDonnell Douglas DC-9-83 (MD-83)
immatriculé EC-LTV
exploité par Swiftair S.A.

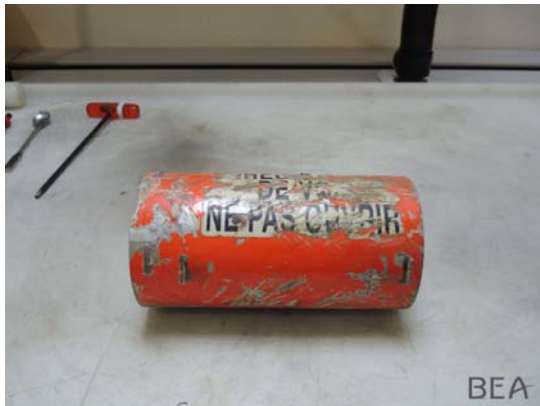
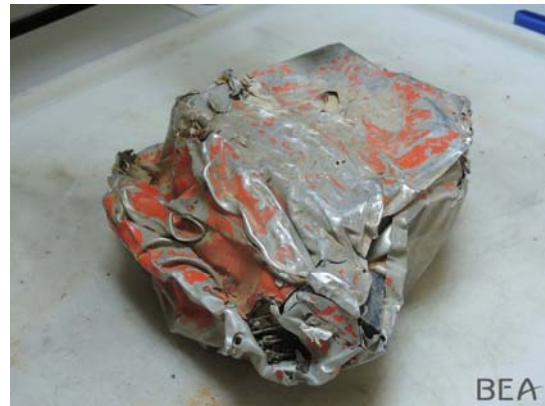
FDR (à gauche) et CVR (à droite)

Seul le boîtier protégé (CSMU ou module mémoire) a été acheminé au BEA. Ce module contient la carte électronique qui enregistre les données de vol. Le boîtier protégé était désolidarisé de son châssis et la balise de localisation subaquatique (ULB) n'était pas présente. Il était légèrement endommagé et présentait quelques traces d'impacts.

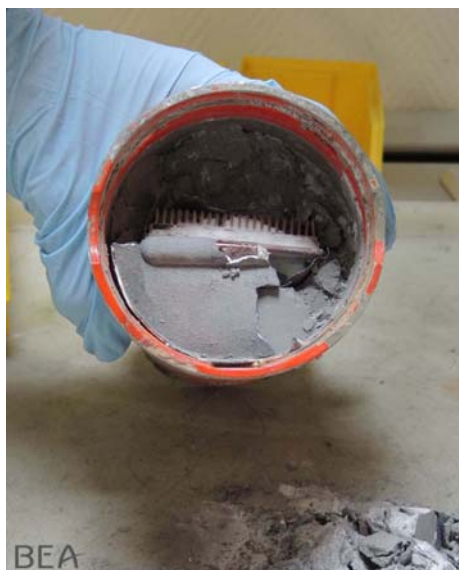
Carte électronique dans le CSMU

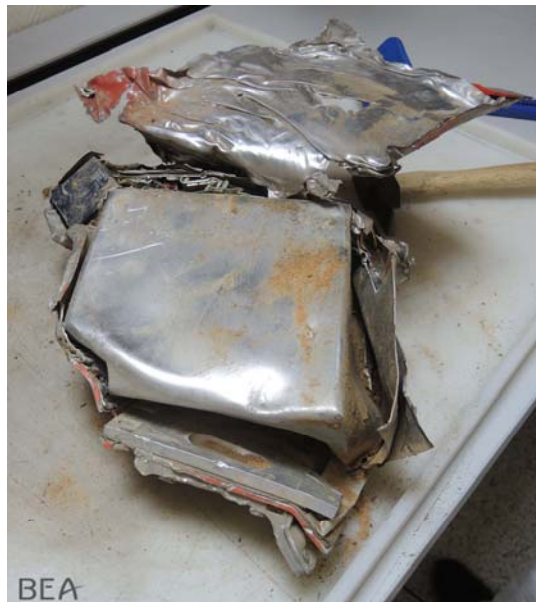
Compte tenu de l'état de l'enregistreur, l'accès au module protégé par une opération d'ouverture classique n'a pas été possible. Une découpe du châssis a été nécessaire.

Ouverture du châssis

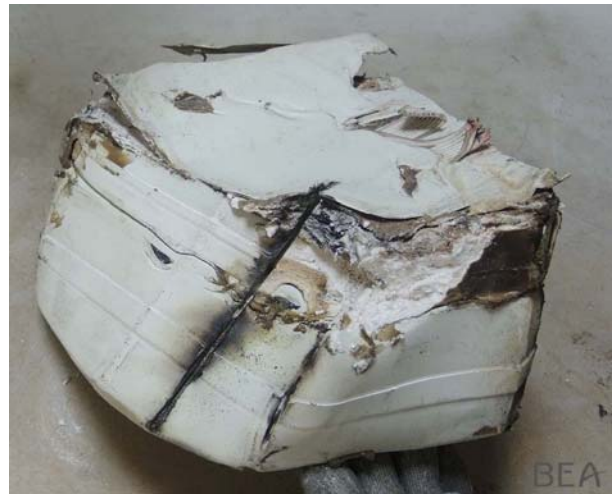
Protection thermique du support de données

Après avoir enlevé la protection thermique, il a été constaté que le mécanisme de bande était détruit et que la bande magnétique était endommagée. Elle était rompue à plusieurs endroits.

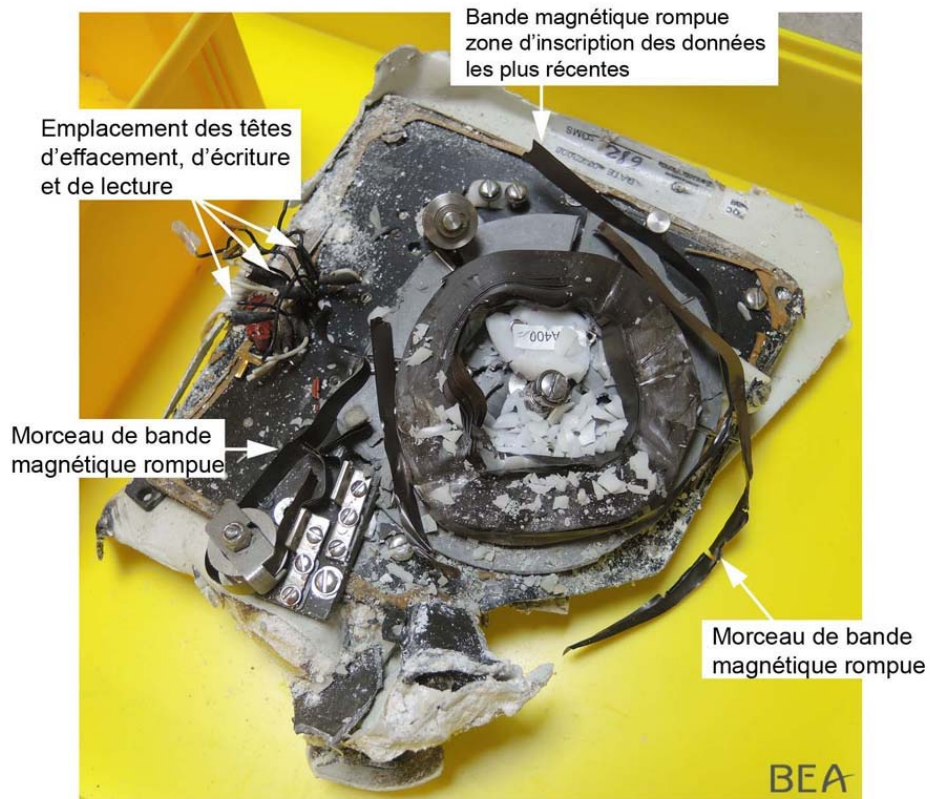
Support magnétique des données

Les différents morceaux de bande magnétique ont été identifiés et numérotés. Afin de lire la bande magnétique dans son intégralité, des opérations de réparation ont été nécessaires.
