Accident
survenu le 24 décembre 2000
sur l'aérodrome de Tahiti Faaa
au DC10-10
immatriculé N132AA
exploité par Hawaiian Airlines

RAPPORT
n-aa001224

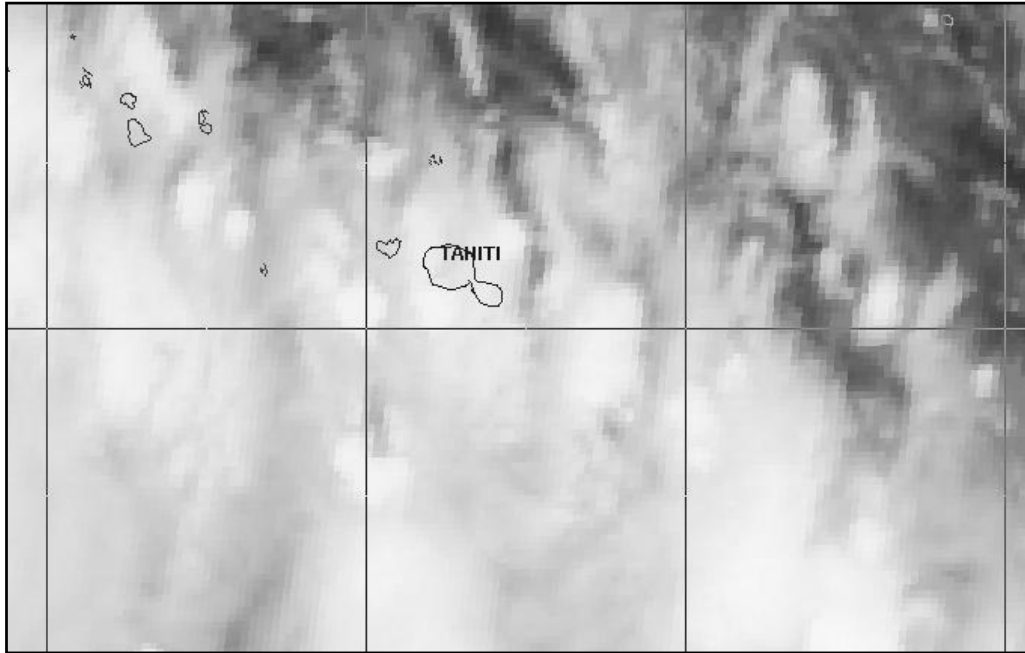
Situation en surface : une ligne de convergence active traverse l'île avec de nombreux cumulonimbus et des grains épars.

Situation en altitude : en sus de la convergence de basse couche, on observe une divergence marquée d'altitude sur la zone, facteur qui amplifie notablement l'instabilité.

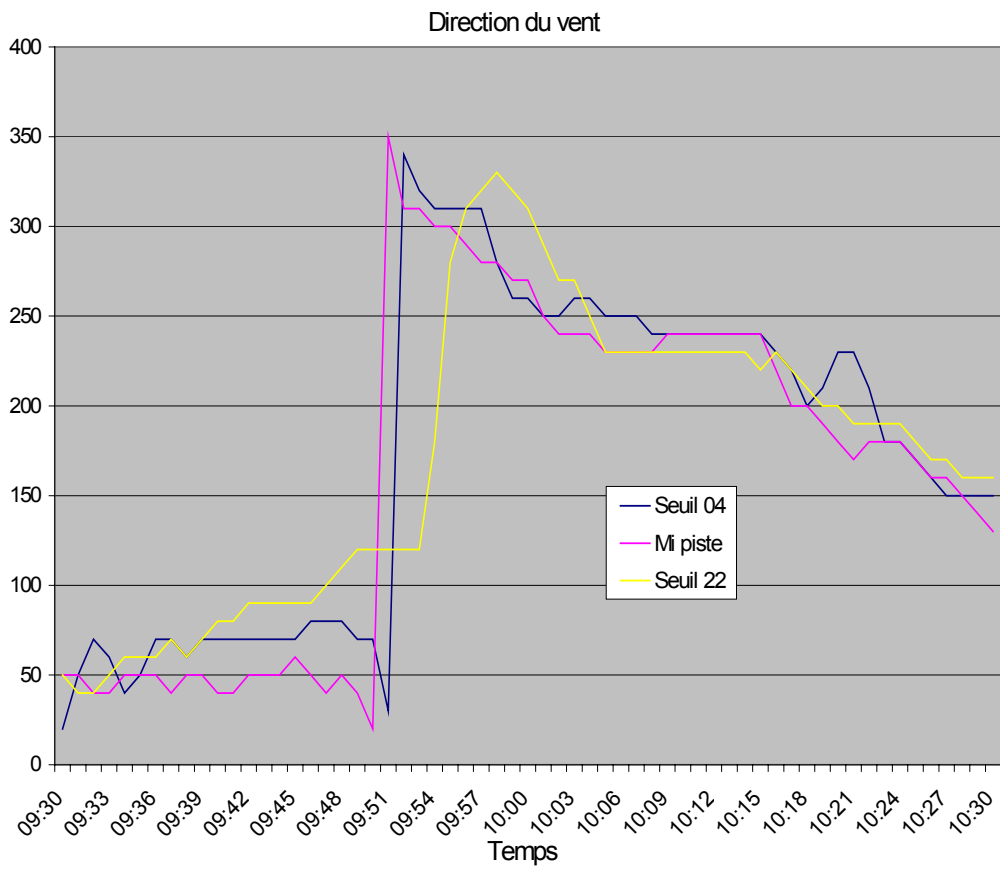
Entre 9 h 47 min et 9 h 56 min, la vitesse du vent augmente rapidement, prenant successivement au seuil 04 les valeurs de 5,8 ; 6,1 ; 6,2 ; 6,6 ; 13,5 ; 14,9 ; 14,9 ; 16,3 ; 16,3 et 16,3 m/s, avec une variation importante de direction. Entre 9 h 52 min et 9 h 53 min, la direction du vent est de 330° au seuil 04 alors qu'elle est de 310° à la station météorologique et de 120° au seuil 22.

Les écarts en direction et en vitesse constatés témoignent de la présence d'un vent turbulent et de cisaillement de vent, caractéristiques des orages. Les enregistrements indiquent de plus que l'épisode orageux a duré environ quinze minutes.

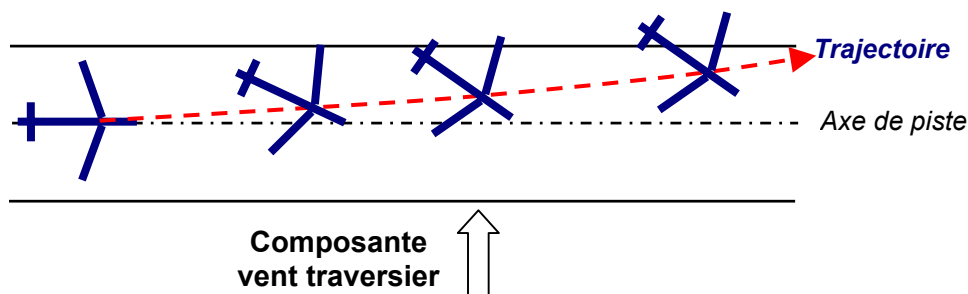
1.16.2 Piste mouillée et vent traversier

Sur piste mouillée et par vent traversier, la prise au vent du fuselage et de la dérive tend à aligner un avion dans le lit du vent (stabilité de route) et à le déporter sous le vent de la piste. Cette tendance de l'avion à s'aligner dans le lit du vent et à s'écarter de l'axe est augmentée par l'application des inverseurs de poussée.

De plus, l'adhérence étant plus faible sur piste mouillée, l'efficacité du freinage est réduite. Pour limiter cet effet, un contact franc des roues du train principal avec la piste par un atterrissage ferme permet une mise en rotation plus rapide de celles-ci et diminue ainsi le glissement. Un poser rapide du train avant et une action à piquer sur le manche améliorent aussi le maintien au sol.

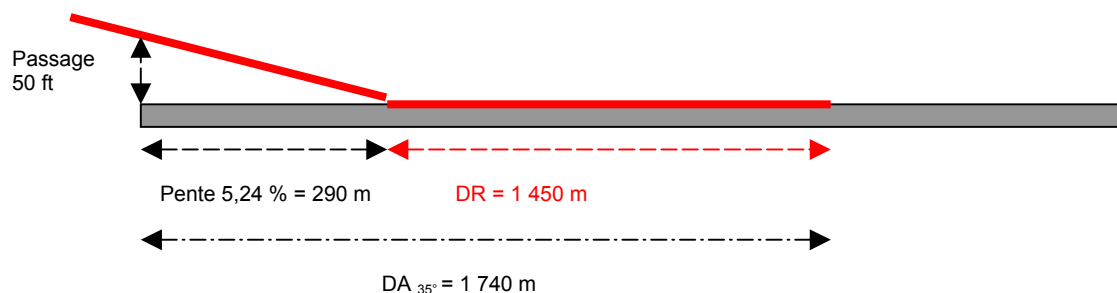
⁽⁵⁾ La distance d'atterrissage (DA) est la distance comprise entre le passage des 50 pieds et l'arrêt complet de l'appareil.

⁽⁶⁾ Le même calcul avec une configuration volets 50° donne 1 020 mètres. Il faut noter toutefois que cette configuration aurait vraisemblablement augmenté la distance de planer de l'avion et, peut-être, sa prise au vent.

Il convient de noter que la direction et la force du vent, la pente de la piste, la température, l'adhérence de l'enrobé sont autant de facteurs qui peuvent influencer sur la distance d'atterrissage et qui ne sont pas pris en compte pour ce calcul.
