*Accident
survenu le 24 mars 2001
à Saint-Barthélemy (971)
à l'avion DHC-6-300
immatriculé F-OGES
exploité par Caraïbes Air Transport*

RAPPORT

f-es010324

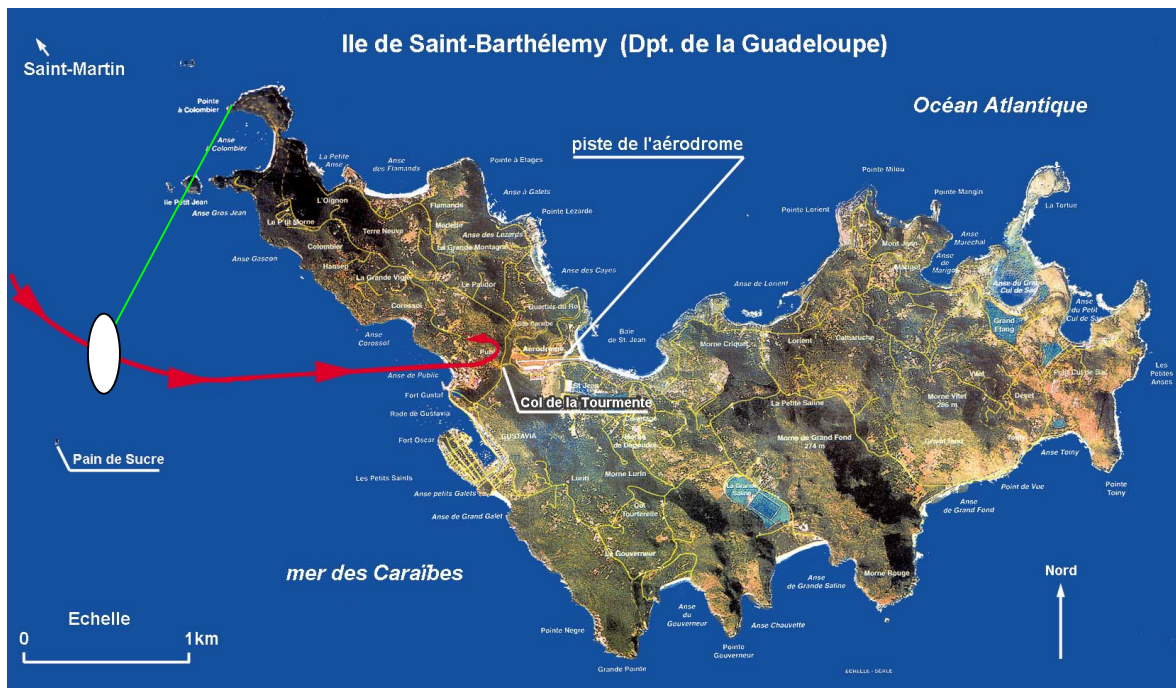
— Angle de prise de vue de la dernière photo extraite du film

L'une des dernières images de la partie exploitable du film permet, par alignement de la Pointe à Colombier et de l'île Petit Jean sur une photographie aérienne, de situer le F-OGES proche du virage d'alignement, au travers du Pain de Sucre. Compte tenu de sa distance au col de la Tourmente (1,3 NM), il reste alors environ une minute de vol avant l'accident.

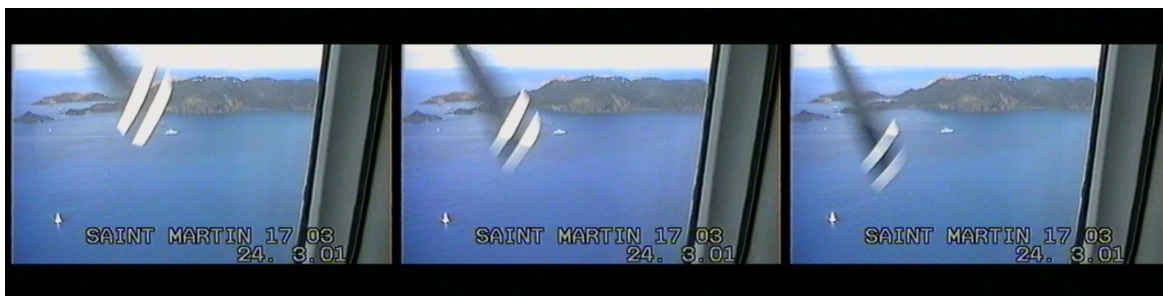
L'analyse de la bande vidéo où l'on voit l'hélice gauche permet de tracer la courbe verte : il y a vingt-cinq images par seconde ; il est possible de déterminer sur chacune la position des pales et, donc, le nombre de passages par seconde. Trois photos extraites du film sont présentées ci-dessous pour illustrer le calcul.

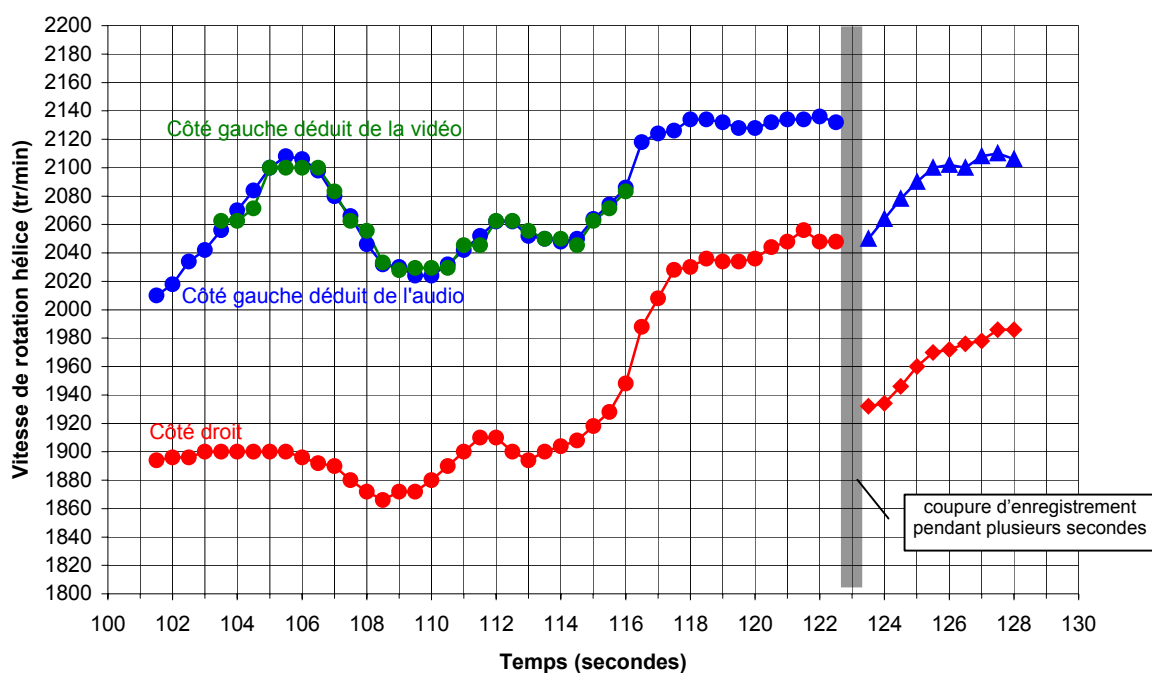
La superposition des courbes verte et bleue permet d'affirmer que cette dernière correspond à l'hélice gauche.
